氷見市建設課殿

H29 年度

要 望 書

窪自治会

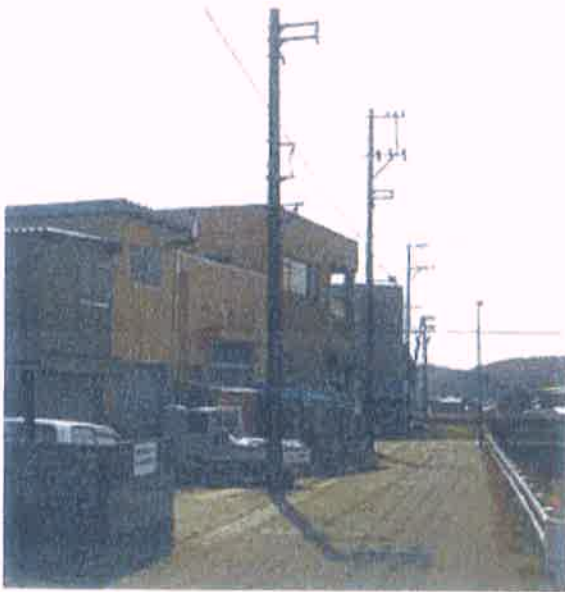
設置理由 下図の仏生寺川沿いの道路は、暗く街灯の新設を要望します。

尚、国道上の水銀灯は道路のみ照らしており、仏生寺川沿いは照らしておりません。

4 月下旬午前 10 時頃撮影

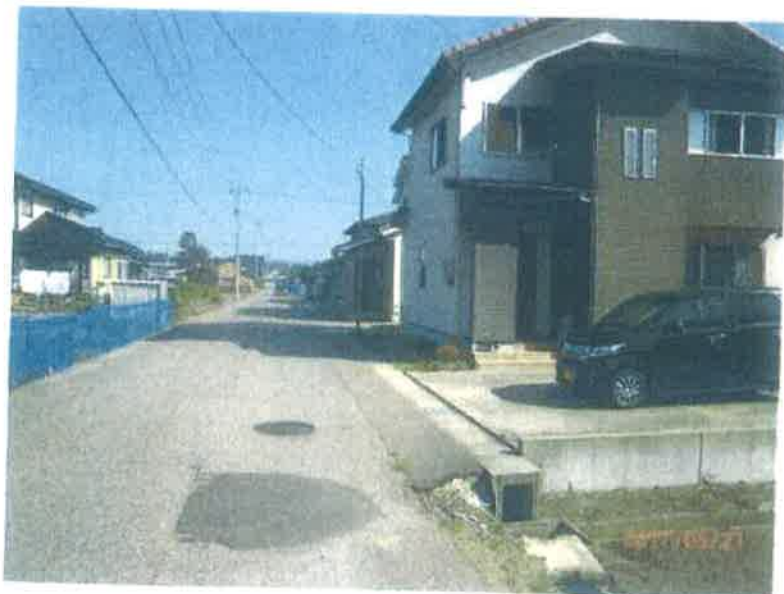
2011年夏に3軒新築されましたが、夜暗いので下図電柱に街灯新設を要望します。

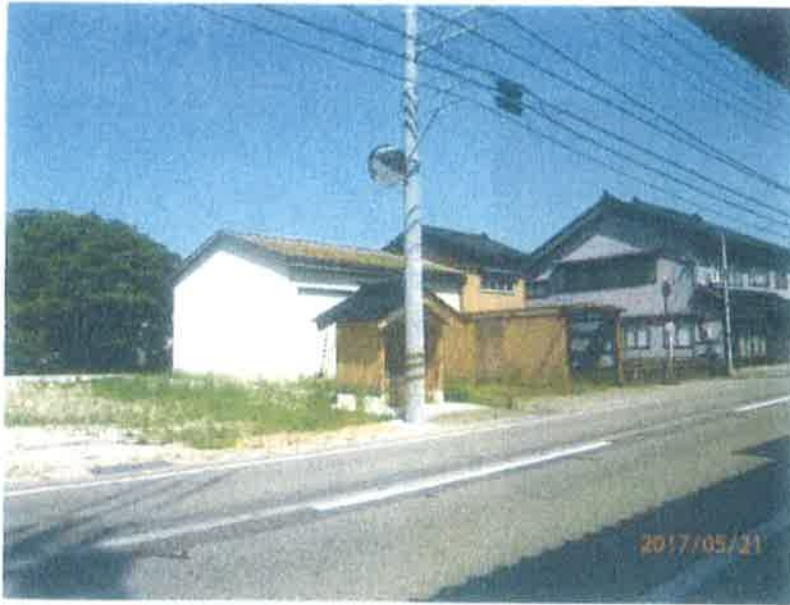
設置理由 バス停周辺やT字路付近が暗いので、街灯を可能な限り設置して頂きたい。

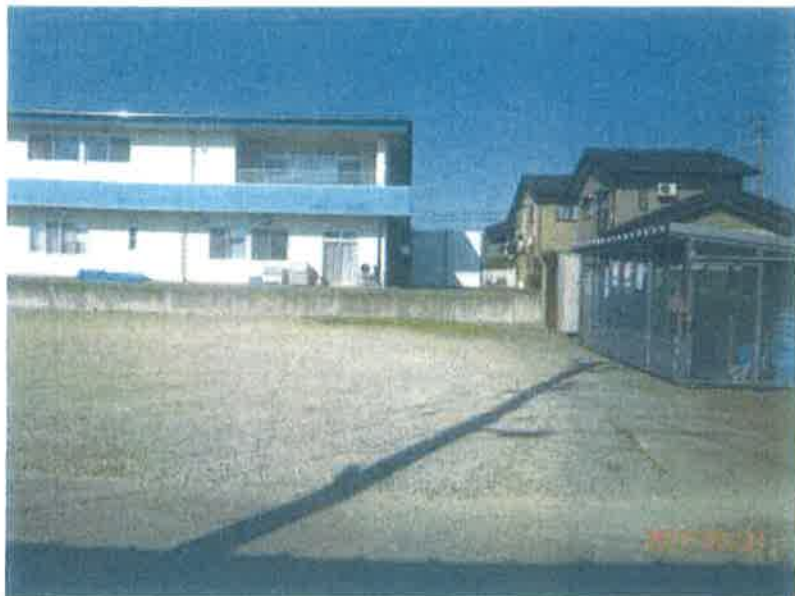
設置理由 9組は210世帯ありますが、ごみステーションは1箇所のみであり、早朝、暗く不都合ですので、可能な限り街灯を設置して頂きたい。

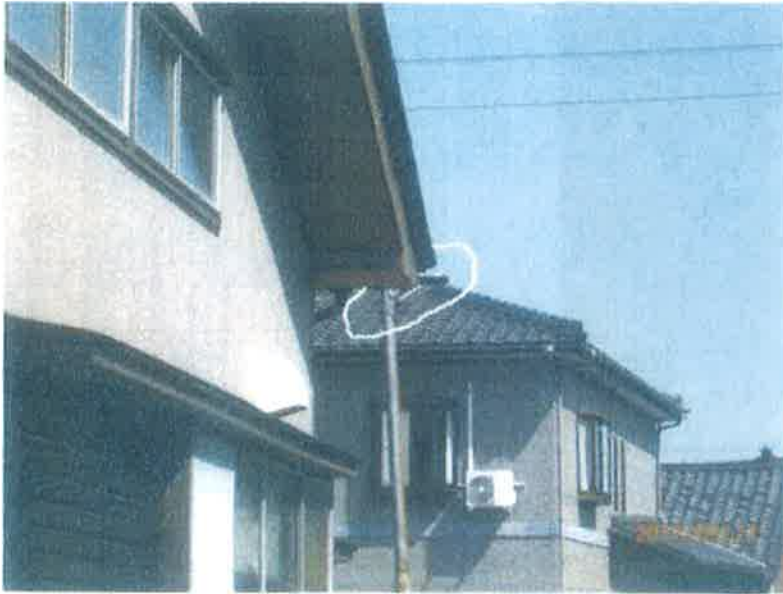
調整理由 街灯の光が隣の屋根で遮られる高さなので、街灯の位置を低くして道路を照らしてほしい。

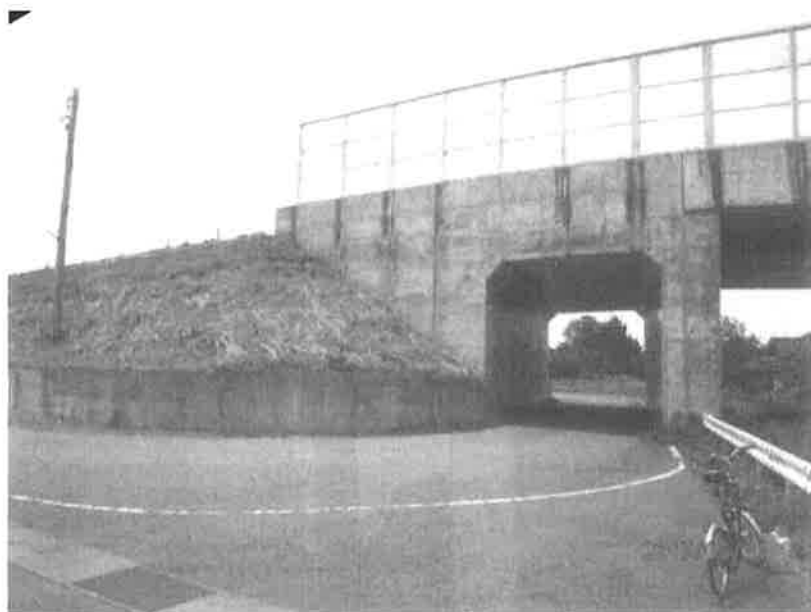
調整理由 高架橋下隧道内は暗いので、街灯を可能な限り設置して頂きたい。

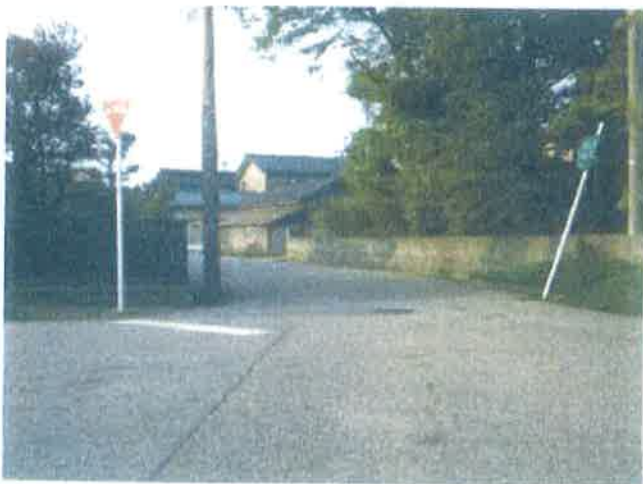
設置理由 ここは窪 22 号線のうち、最北側手前の三叉路ですが、車両の往来が多く、清見橋からの坂を利用したスピードのある自転車が不意に出てくる地点です。交通事故の危険性がありますので、カーブミラーの設置を要望します。

左折するとき見通しが悪い交差点

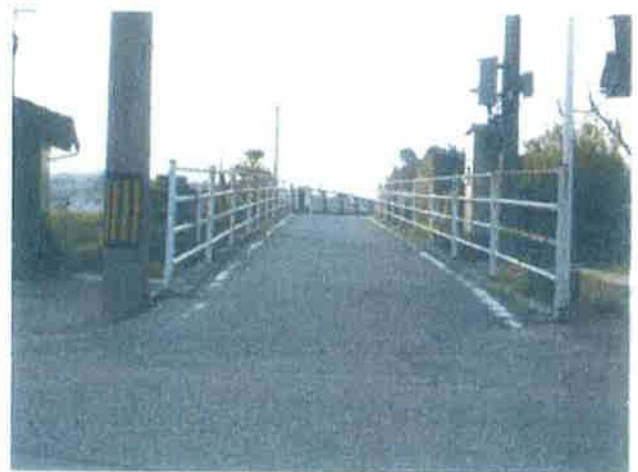
自転車ロード(清見橋からの坂)

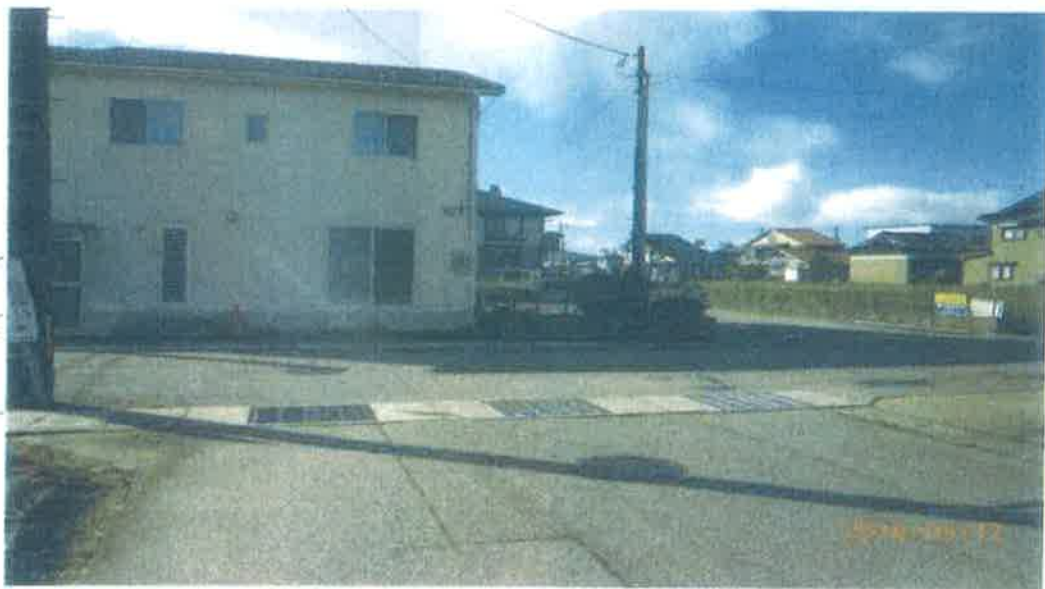
設置理由 市土地改良区方面からのT字路は、変則的な交差点です。自動車が不意に現れる可能性のある危険な場所ですので、カーブミラーの設置を要望します。

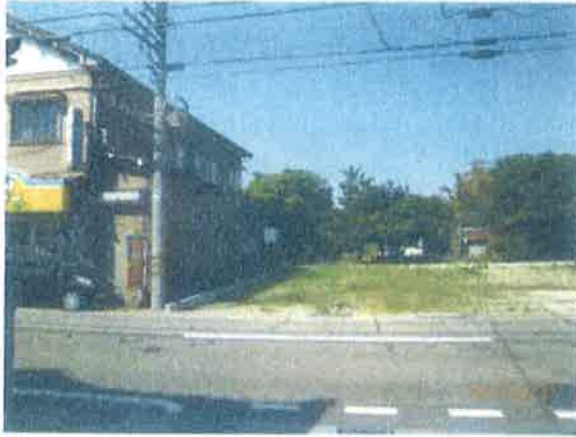
左側カーブミラー

経緯と要望 窪( 邸跡地)に住宅が新設予定のため、カーブミラーを左右の電柱に移設してもらいましたが、非常に見つらいので、住宅新築後、然るべき位置に再移設を要望致します。

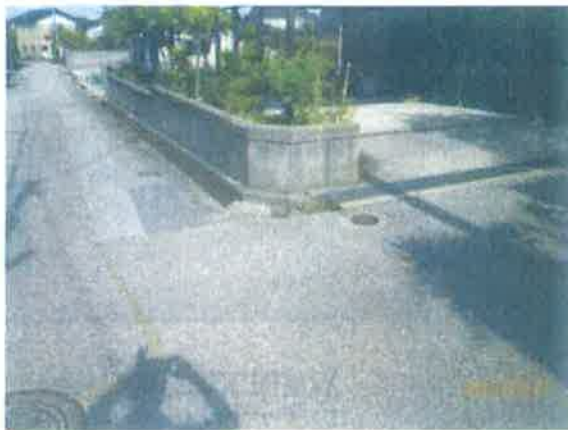
余川宅側溝

改修理由 道路が狭隘で、カーブをきる時、四つ角で脱輪しやすいので、側溝蓋の設置を要望します。

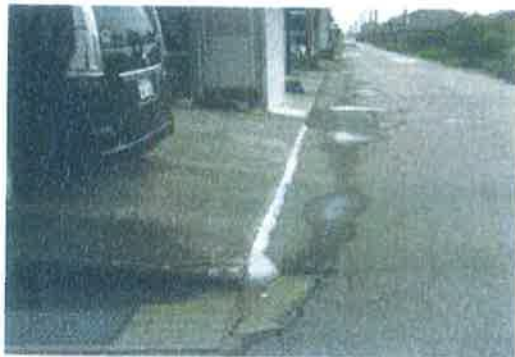
設置理由 下記位置図の6軒は、側溝が無いので雨が降ると写真の通り水浸しになります。側溝の新設を要望します。

1)           宅前より窪9号線海側を見る。  
側溝無いので水溜りができる。

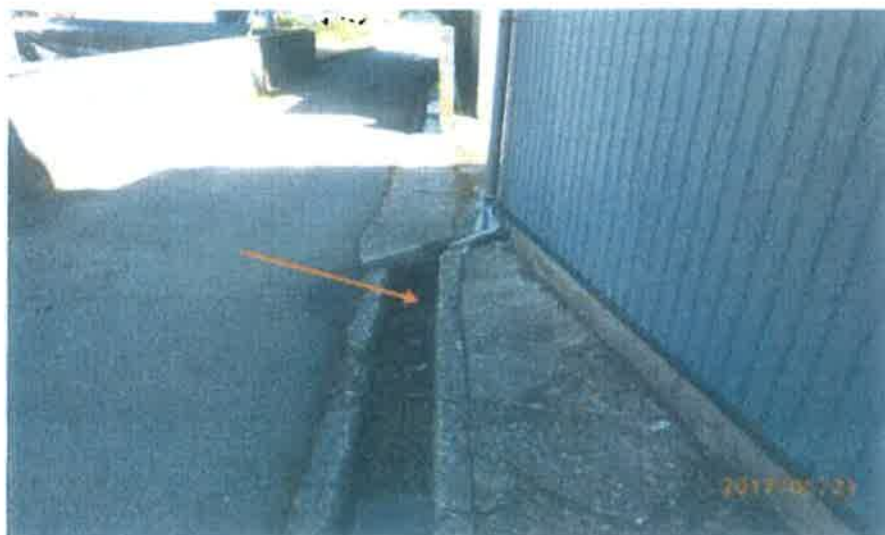
改修理由 側溝の下部破損により土が流出している。

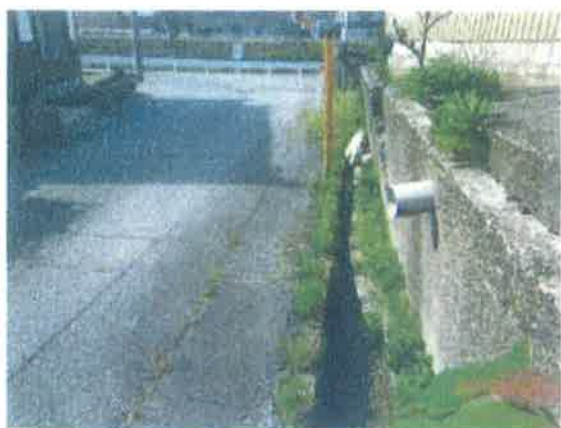
改修理由 側溝片側が破損し排水路として機能していない。改修を要望します。

1.側溝破損による狹隘

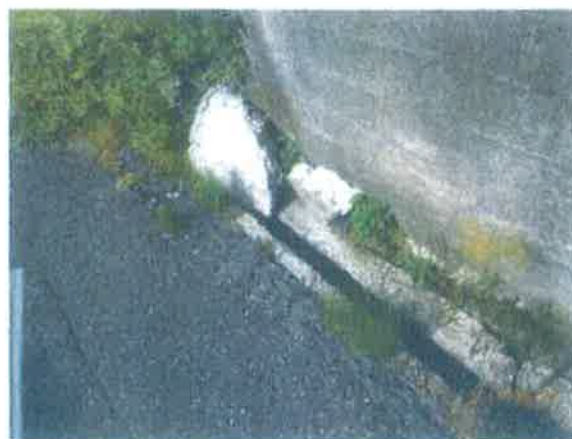
2.側溝破損

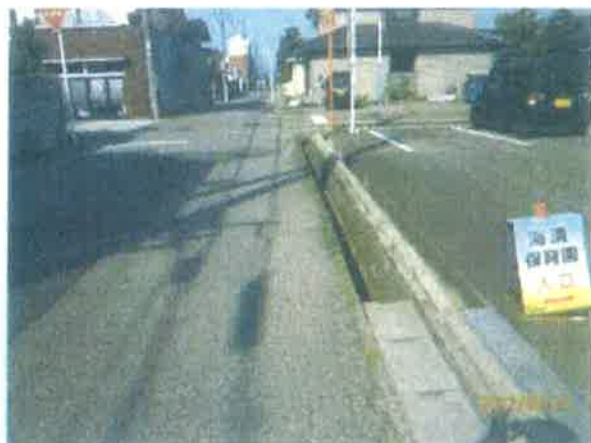
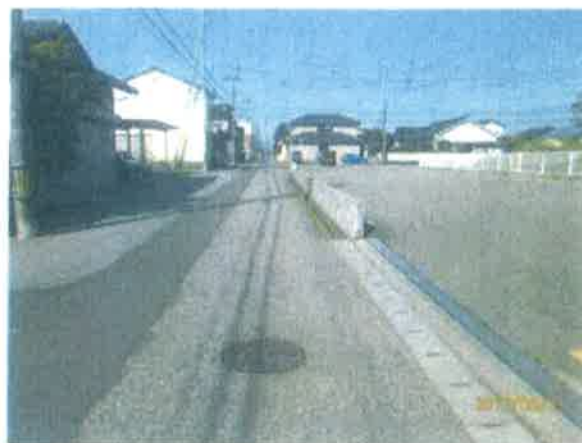
設置理由 保育園児が通行するので。

1) 海清保育園側溝の中仙道付近

2) 1)より海側に下がった地点

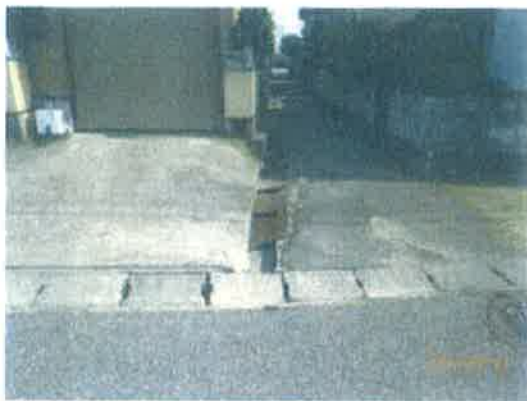
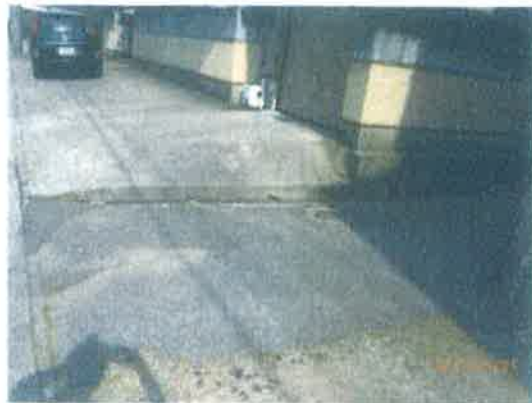
設置理由 自動車や自転車の通行に危険なので、可能な限りグレーチング設置を要望いたします。

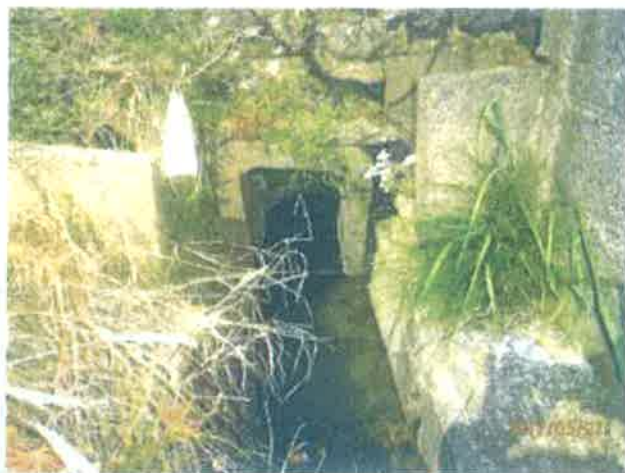
改良理由 土管の直径が小さいので大雨になると、ごみ等が詰まり溢れる。

1)高木宅横の埋設土管  
(半円状土管にU字溝を逆に被せて強度を保っている  
ように見える)

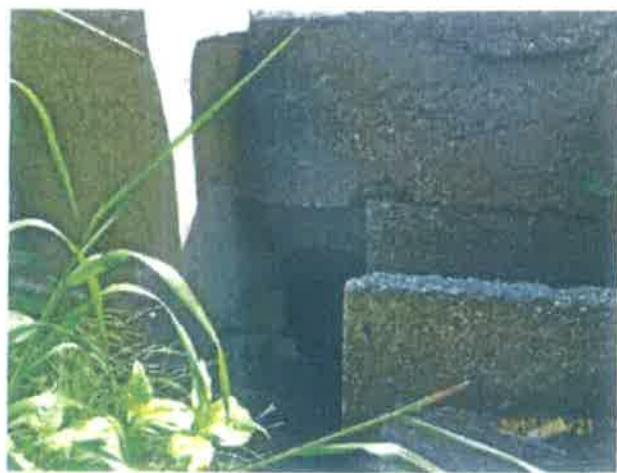
2)窪15号線反対側から見た土管  
(半円状土管だけが見える)

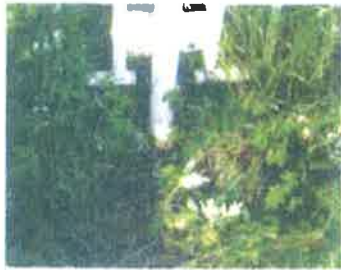
1)6本目

補修理由 フェンス15ブロックの内、6ブロック(南側端から数えて6本目、9本目、12本目、13本目、16本目、18本目)の根元が腐食、通学路なので危険。

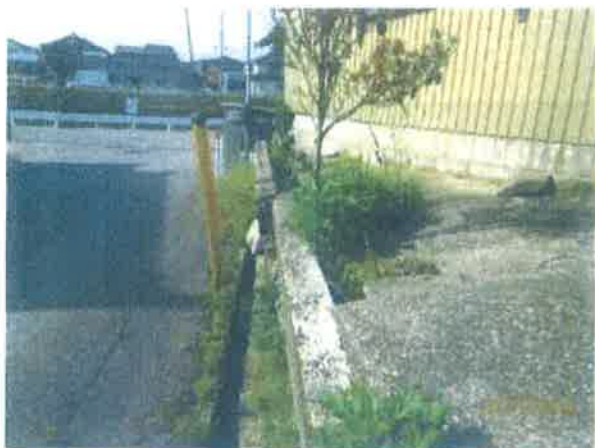
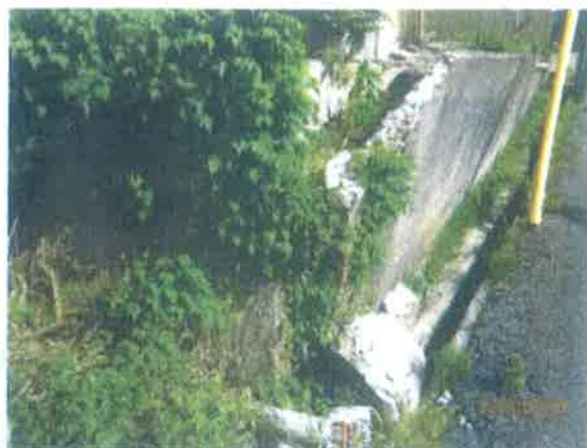
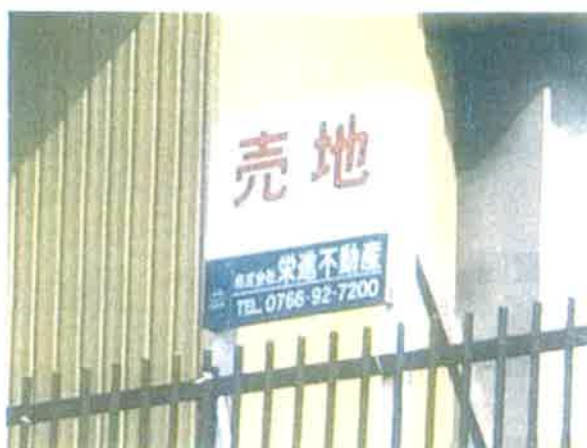
改修指導お願い理由 擁壁が崩れそうになっている。擁壁改修を指導して頂きたい。

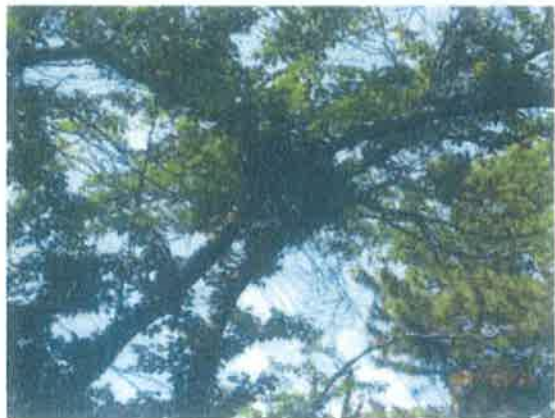
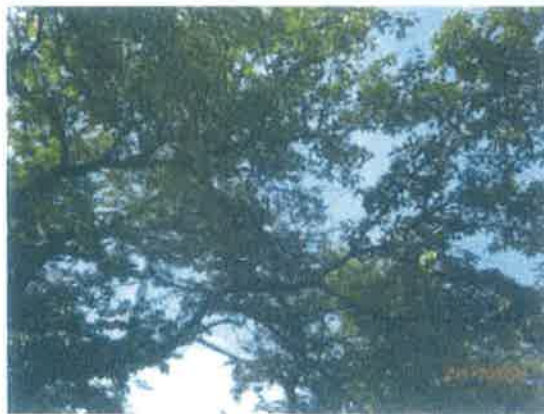
剪定理由 公園の桜は近年天狗巣病になっているので桜の花が少ない。樹勢が弱く、アメリシロが湧く。

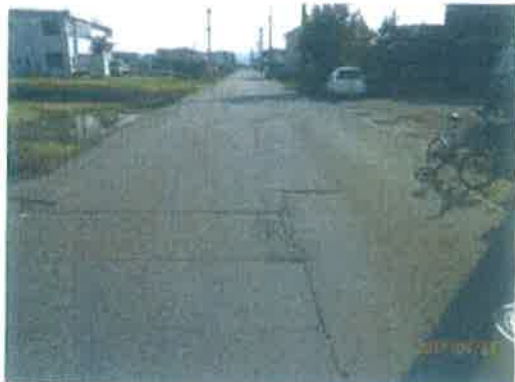
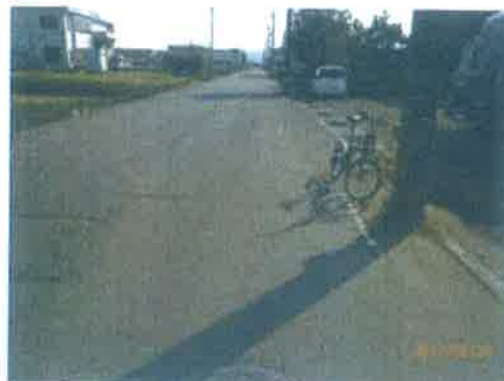
窪(北)信号より園側市道

再塗装の理由 目視できない。

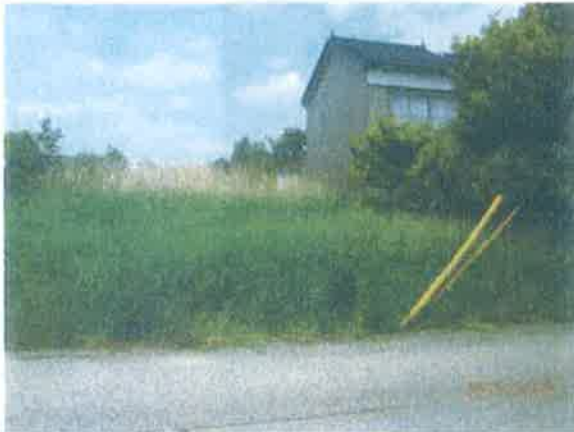
[黒塗り] 宅左横の荒地

現状 写真の通り、雑草の刈り取りが放置されている。
