氷見市長 林 正之 様

令和5年
要 望 書

窪自治会

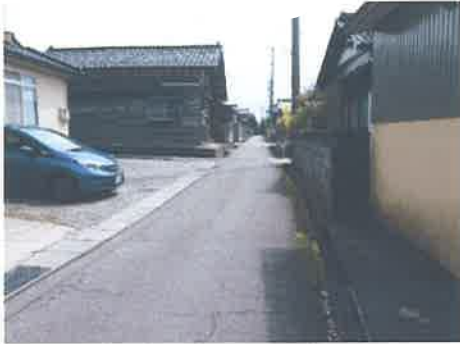
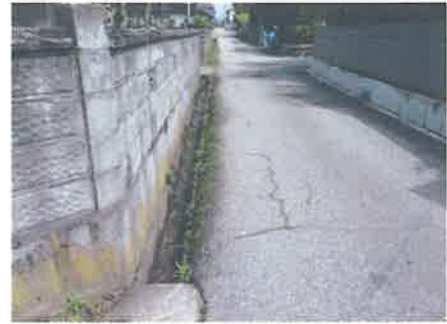
①窪4号線 宅()~ ()間の側溝

窪地区内には、面積の狭い道が多く車の脱輪発生や救急車、消防車が円滑に入れ無い箇所が多くあります。住民が安心して暮らせるよう道路の改修(側溝の蓋かけ)をお願いします。

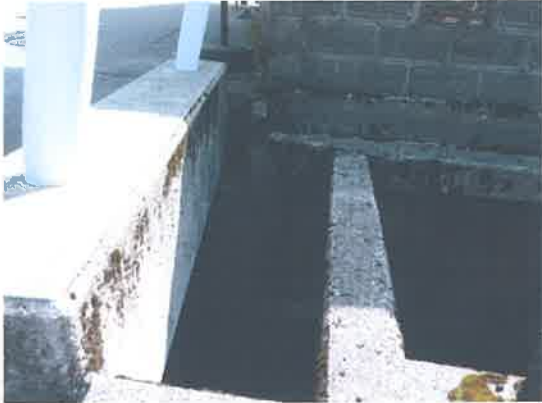
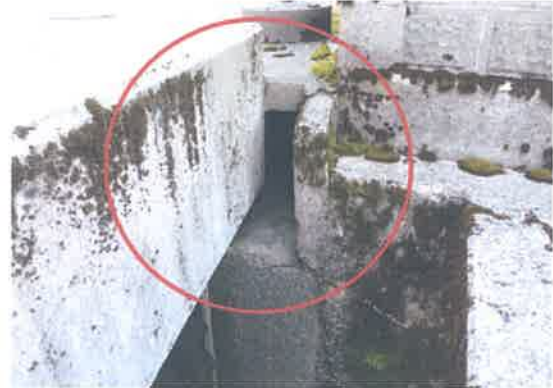
③ 宅()横の横断水路柵から排水路へ側溝出口の改修

側溝からの排水が欄干の基礎により3分の2が塞がれており、大雨時排水が溢れる。基礎の移動か撤去により排水能力を確保して下さい。

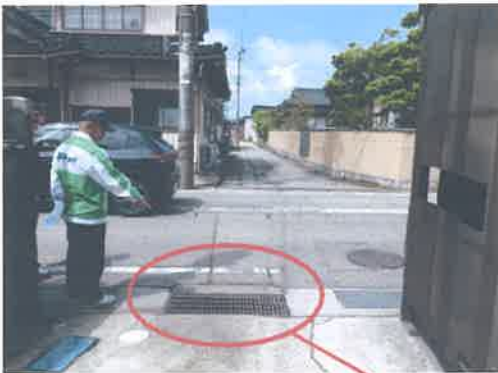
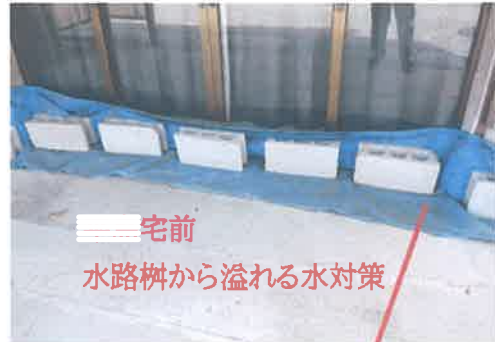
④国道415号線 宅()横にある横断水路柵から排水の 氾濫解消

上記③の理由や柵の溜まる泥により排水能力が低下しています。排水出口の改修及び柵の泥上げをお願いします。

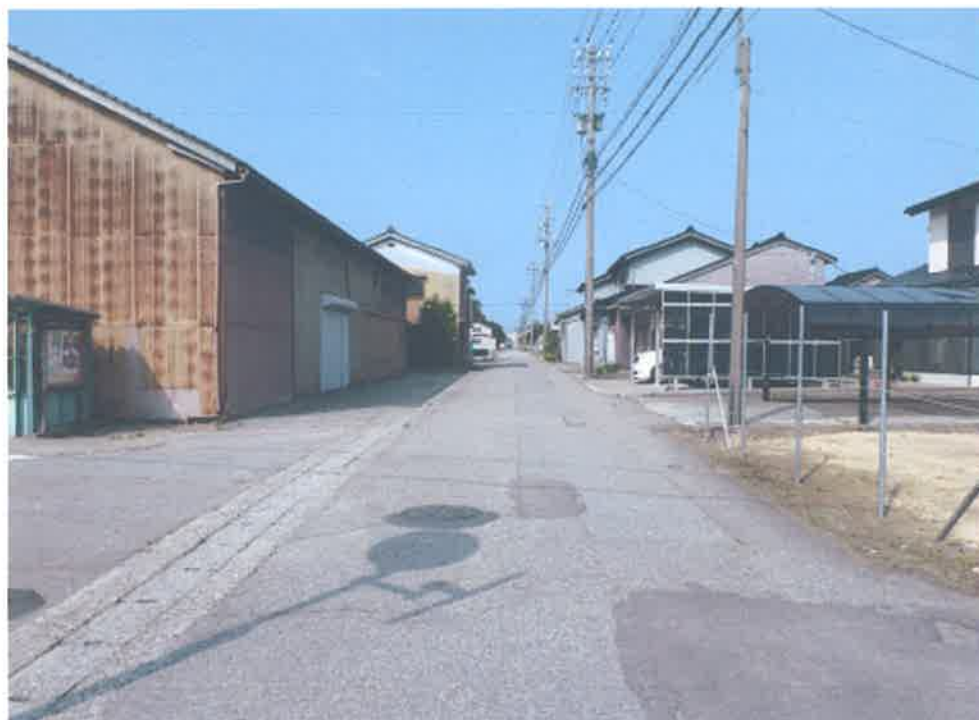
①窪7号線 JA 窪倉庫～中仙道、ほこね接骨院

窪7号線沿いに側溝が無いため家が建つたびに、雨水が道へ垂れ流しされ作物の植え付けされた畑へ流されている。

窪地区海側全体の排水路を調査して側溝の新設をお願いします。

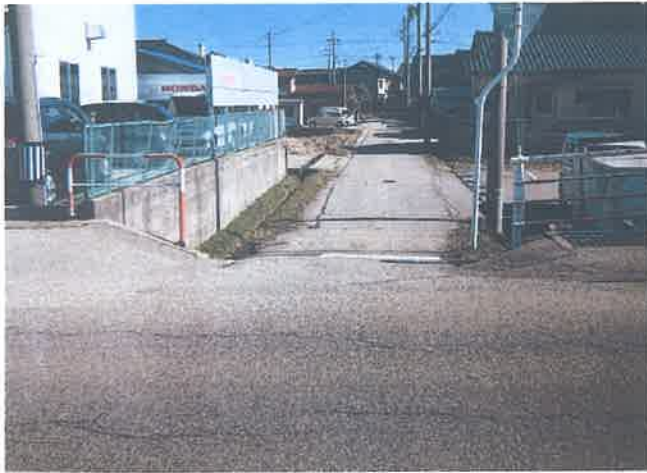
国道160号線から窪22号線方向

窪園2号線の宅付近からホンダカーズ氷見店間、道幅が狭くなっているため160号線から侵入車両とすれ違いが出来ず、時折トラブルが発生している。道路幅の拡張をお願いします。

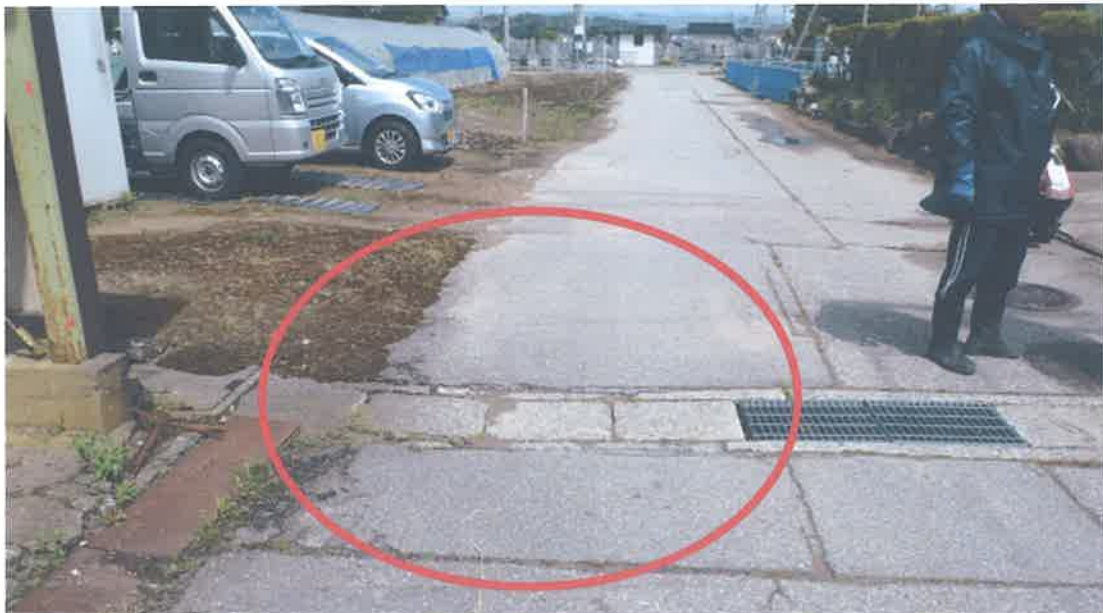
①一部道路の沈下箇所修繕 新規要望

見た目路面の損傷はひび割れ程度ですが、道路が沈下し雨が降ると大きな水溜まりが出来る修繕をお願いします。以前には、道路下設置の水道管が段差によりジョイント部が外れ水漏れが発生しています。

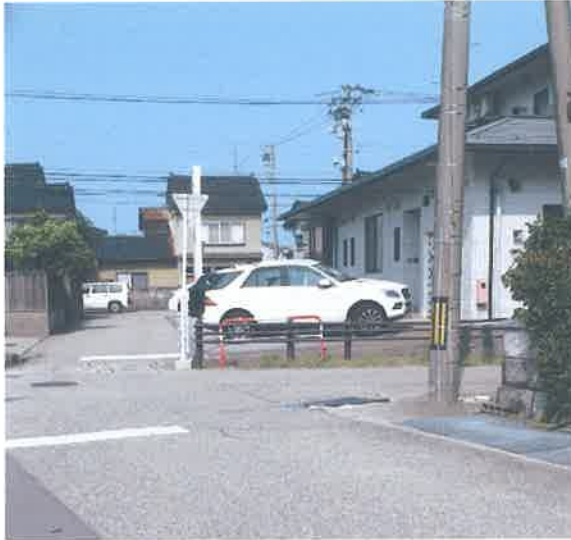
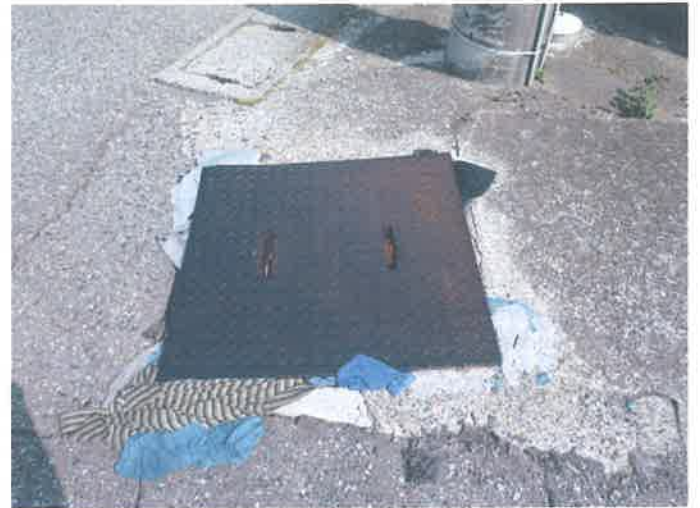
②用水バルブ蓋周り舗装修繕 継続要望

窪22号線、宅()前の用水バルブの鉄蓋が舗装に段差がある為、車が通過する度に異音が発生する。
異音が発生しないよう舗装の修繕をお願いします。

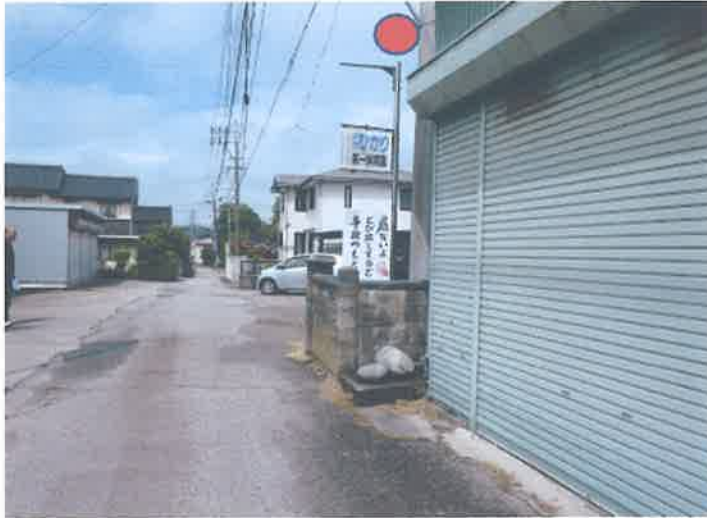
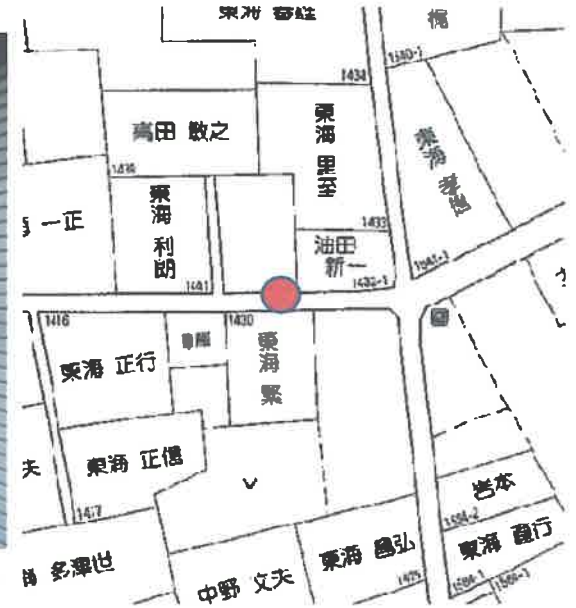
①西光寺(旧ひかり第一保育園)駐車場付近に街灯を設置してほしい。暗く歩行者や防犯上危険である。

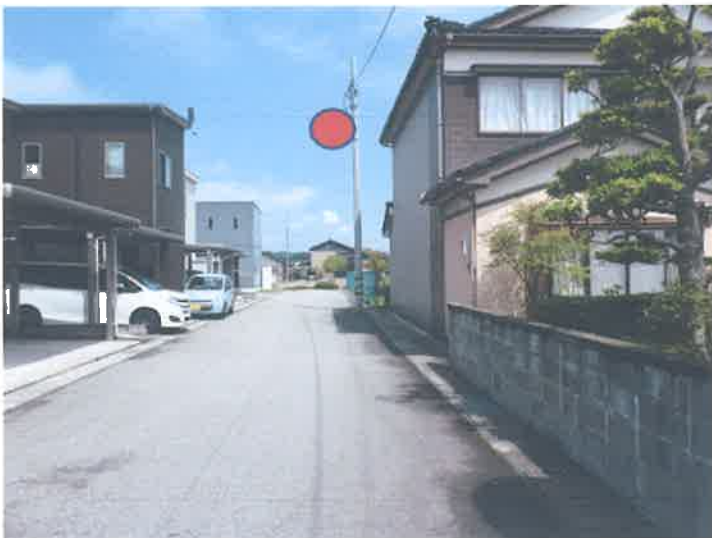
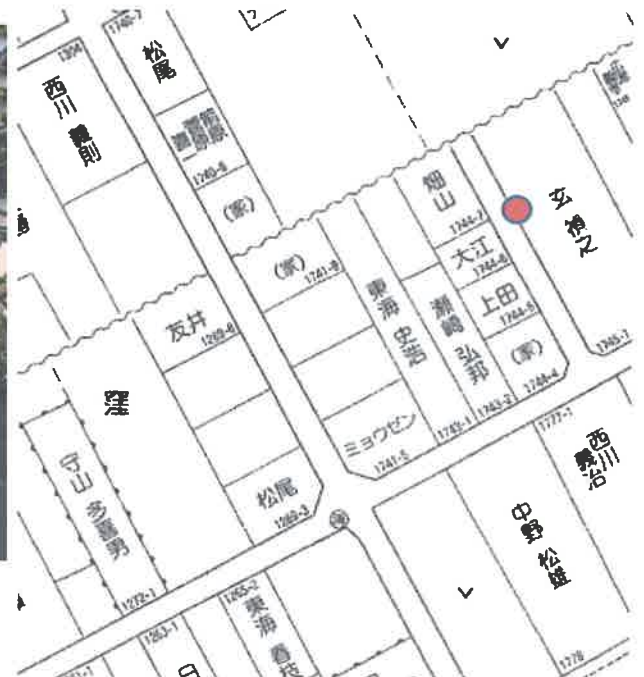
② 宅()付近に防犯目的の街灯を設置してほしい。

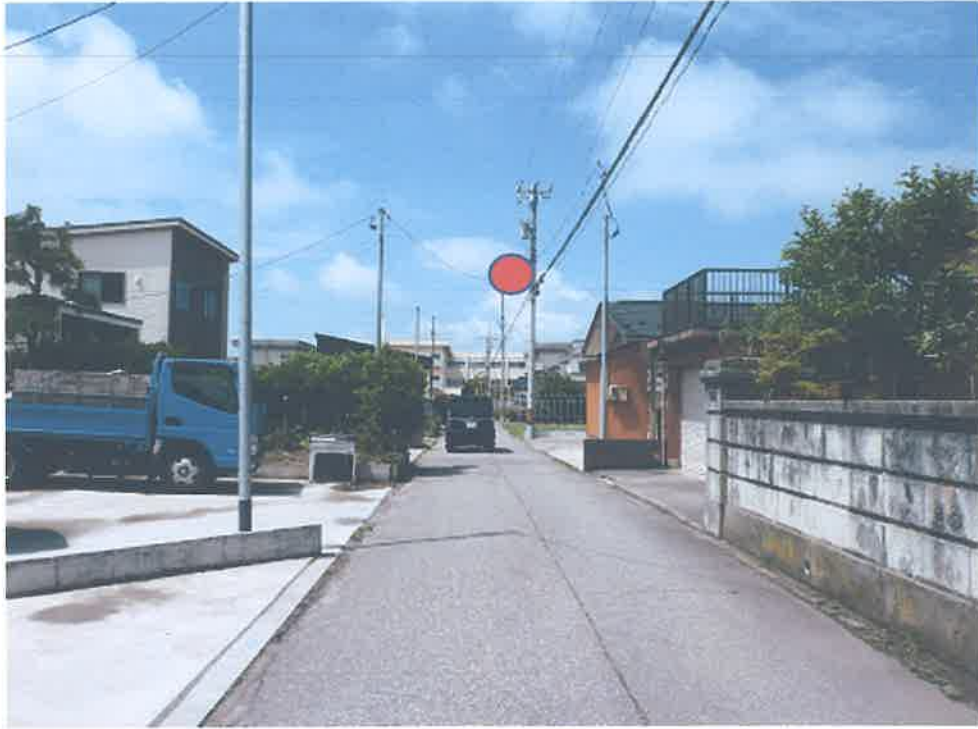
③ 宅()付近に防犯目的の街灯を設置してほしい。

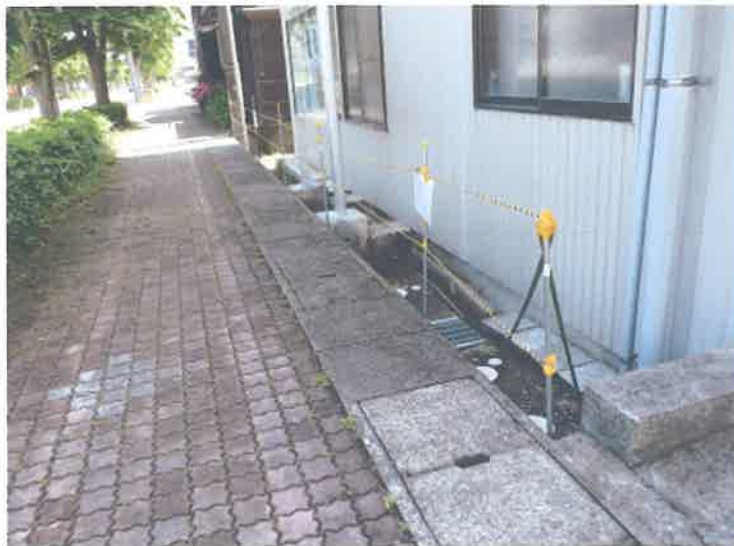
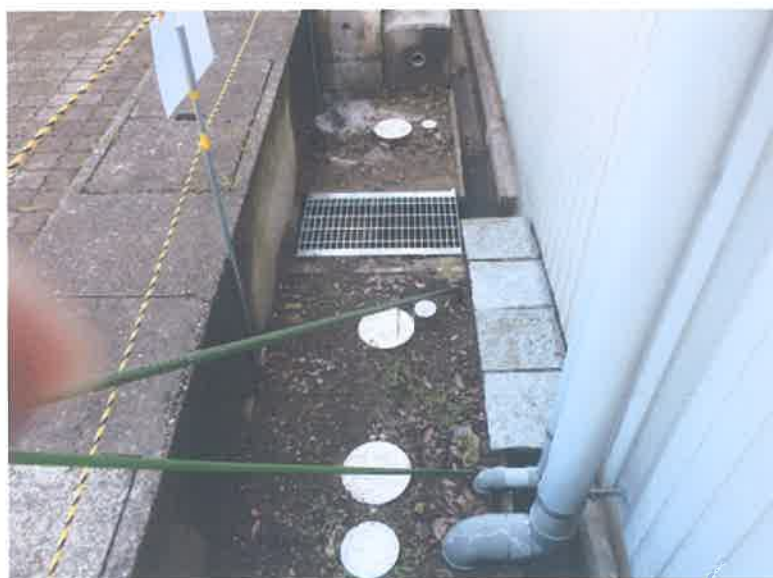
- ①窪公民館横の歩道は、通学路でもあり窪小学校の生徒が頻繁に行き来しますが公民館の横だけ柵が設置されていません。段差も80cm有り生徒が誤って転落すれば大怪我になる恐れもあります。父兄の方々からも、早急に柵を設置して下さいとの要望が来ています。公民館側としてロープを張りましたが、見た目の対策で転落防止の対策にはなりません。早急に鉄柵を設置して頂きます様お願いします。

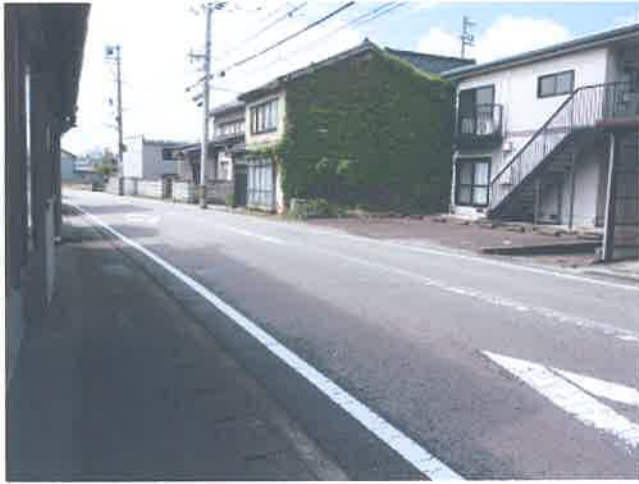
高岡方

①国道415号線 オーデン横の電柱にカーブミラーを設置してほしい。窪1号線から車が出る際に高岡側がカーブになっているため通過する車が見えにくい。

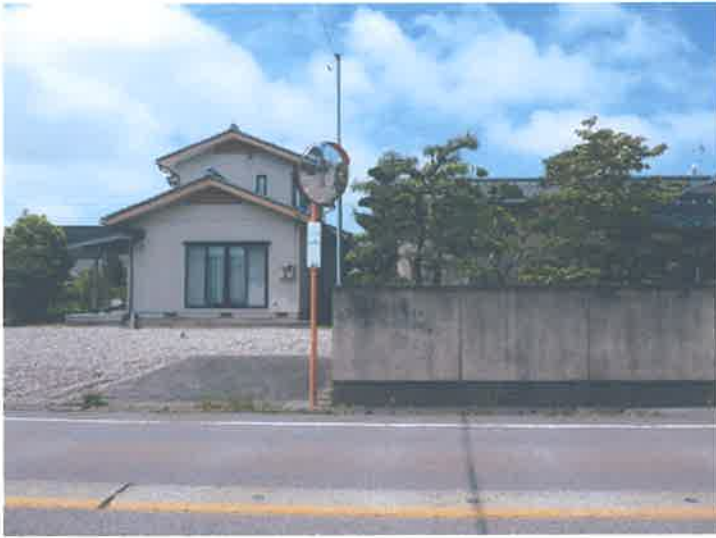
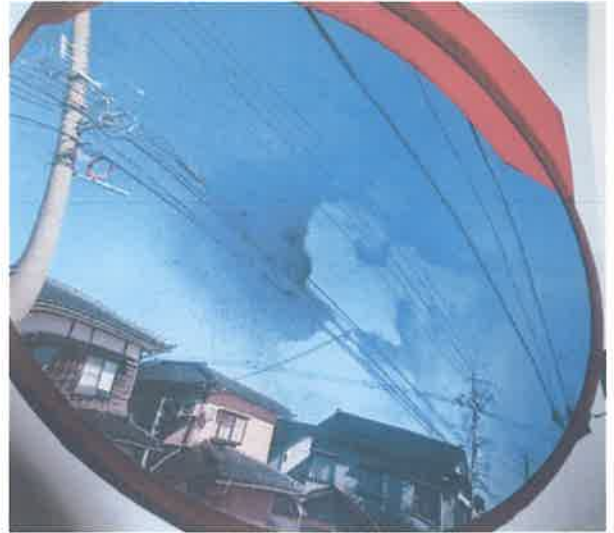
①中仙道 宅()前設置のカーブミラー鏡面が痛んで見にくく取り換えをお願いします。

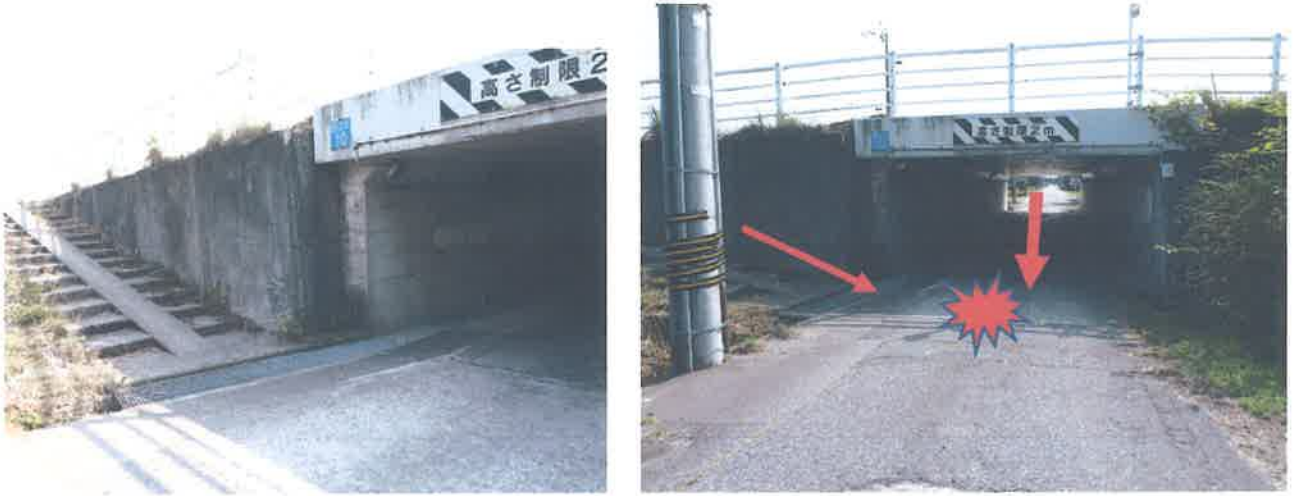
②旭重機付近の国道 160 号線と万葉 1 号線が交差する地下道付近にカーブミラーを設置してほしい。

160号線から地下道に降りる階段は、朝日ヶ丘小学校・南部中学校の生徒の通学路になっております。階段から道に降りる際、トンネル方向からの来る車の確認が出来ないためミラーを設置して下さい。お願いします。
