菟田地区内の改修・補修等の要望

令和3年度 蕨田自治振興会 要望書添付写真1

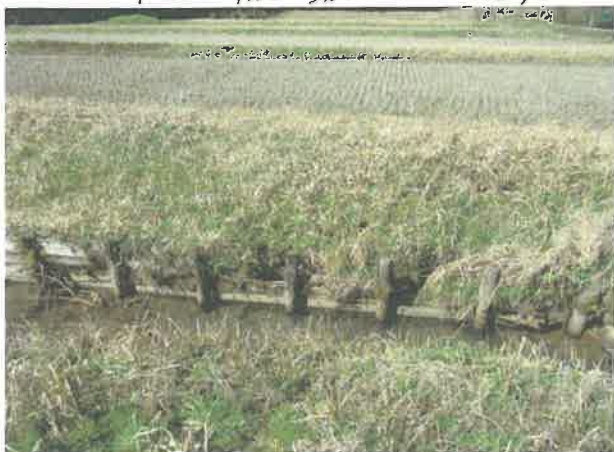
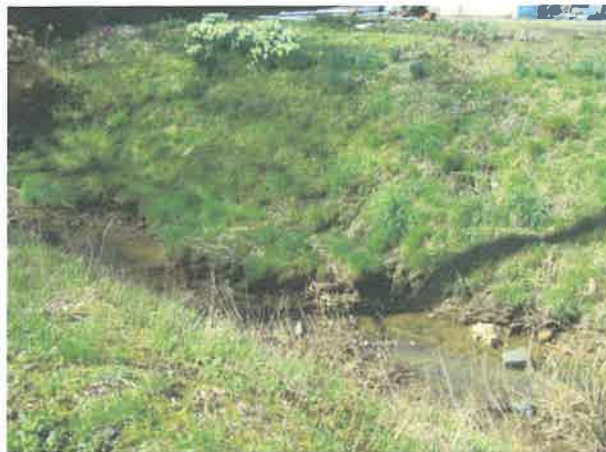
1 垂姫川中流(写真①②、地図B)の護岸堤補強工事【治水・防災・環境保全】

令和2年度、市の「水路支援整備地域支援事業」により、例年集中豪雨で氾濫する川の一部について、村内有志の協力を得て浚渫工事を実施しました。しかし、当該箇所とは別の箇所(写真①②、地図B参照)は、護岸堤が崩れ落ち、放置すると浸食により道路が陥没すること、及び台風など多量な降水量の祭、周辺の道路や水田へ冠水被害を及ぼすことがあります。

前年度本件を要望した際、市では令和3年度以降、年次計画を立てて少しずつ対応したいという回答がありましたので、今年度から着手していただけるようお願いいたします。

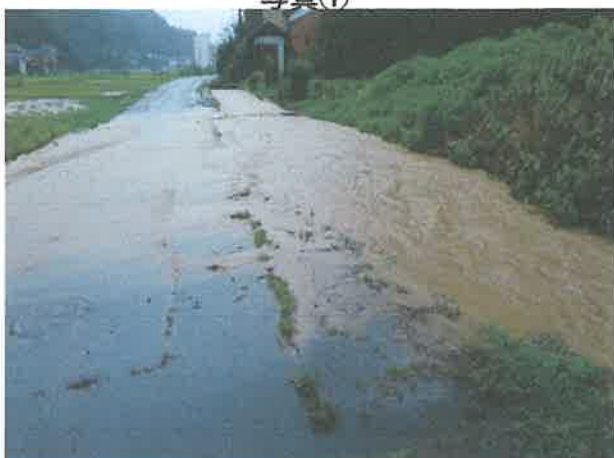
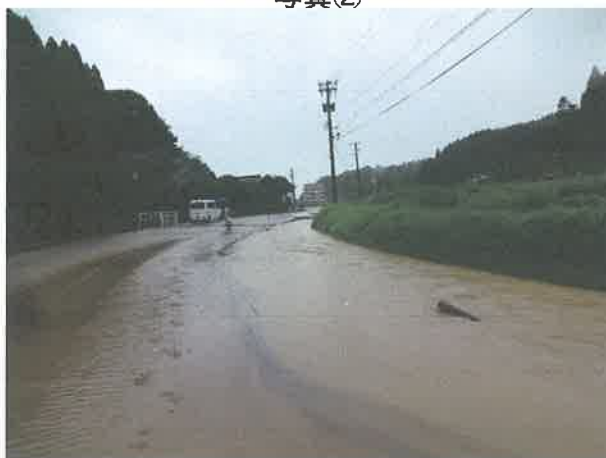
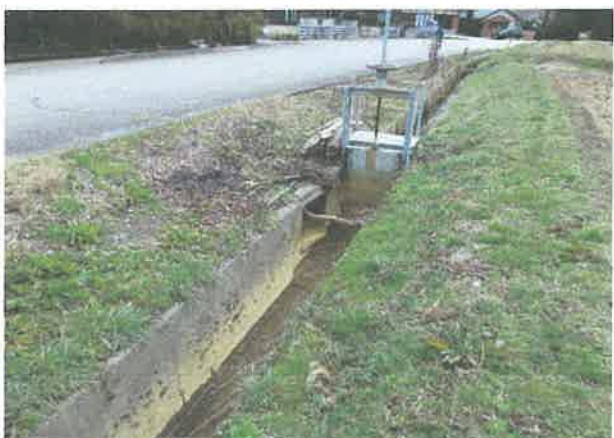
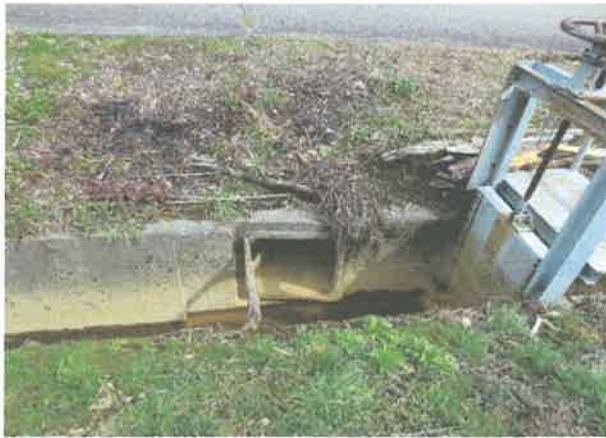
2 市道(避難道)への冠水防止(写真③④⑤⑥、地図C)工事【防災・安全な生活】

菟田368番地、369番地、370番地、371番地、371-3番地前の市道一帯が、毎年、大雨の時に冠水(地図C、写真③④⑤⑥)し、近隣住民が大変不安に思っています。原因は用水路の幅が狭いことに加え、用水路から市道を横切って続くトンネル状の排水路が狭く且つ急角度なため、多量の降水量を処理することができないためと考えられます。

この箇所は、大雨により灘浦方面へ続く国道160号が菟田地区で封鎖された際の重要な避難道の役割を担うため、是非、現地を確認の上、対処の程、お願いいたします。

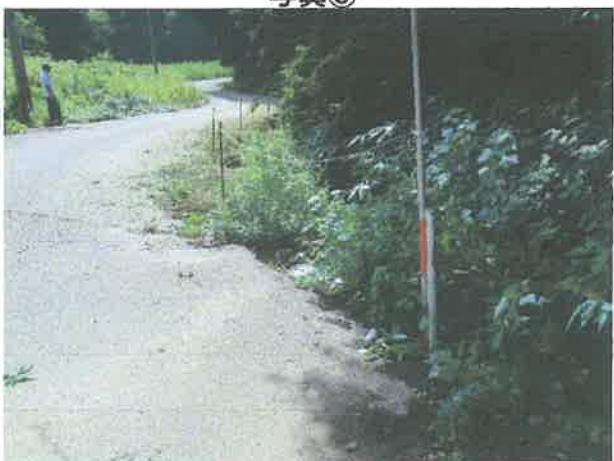
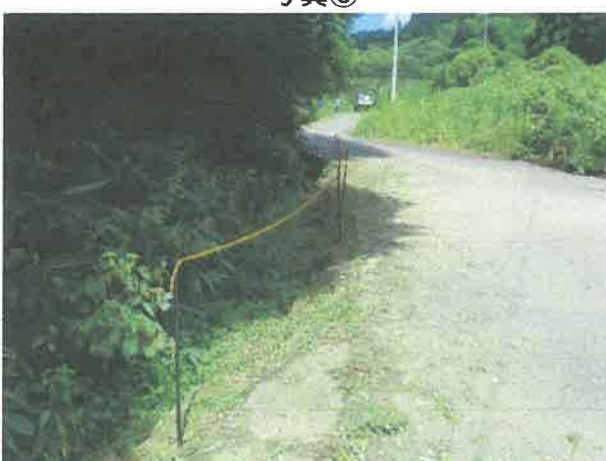
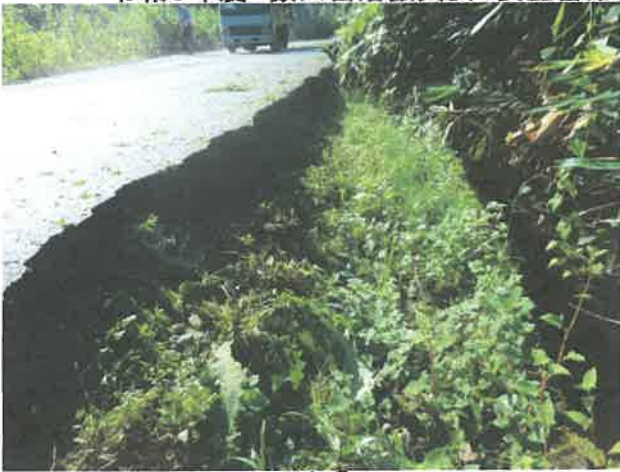
3 市道崩落箇所の早期改修(写真⑦⑧⑨、地図A)【避難道確保・ため池保持のための通路確保】

しかし、このため池に通じる道路（重要な避難道でもある）が、近年の大雨により路肩が崩れ、放置すると道路としての機能低下が心配されます。自治会としては、特に危険が予想される約70㍍ほどに、虎ロープを張り、住民に通行時の注意喚起を呼びかけるなど予防措置を講じていますが、是非、当該箇所を専門的な見地から見ていただき、持続可能な道路として機能するよう対処の程お願いします。

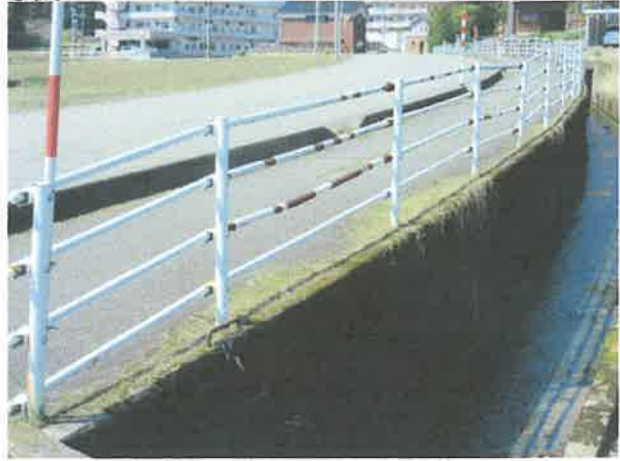
写真⑩

5 市道（歩道）に設置されている転落防止策（写真⑩、地図D）の補修【安全】

歩道沿い約90㍍に渡り、用水への転落を防ぐ安全柵が設置されていますが、腐食が激しく数か所が破損しています。用水の深さは2㍍以上あり、歩道を歩く高齢者や子供、よく散歩されているケアハウス利用者、村民等の転落による事故が懸念されます。

財政的な問題もありますので、全体改修が困難なら、腐食して危険な箇所だけでも改修をお願いします。

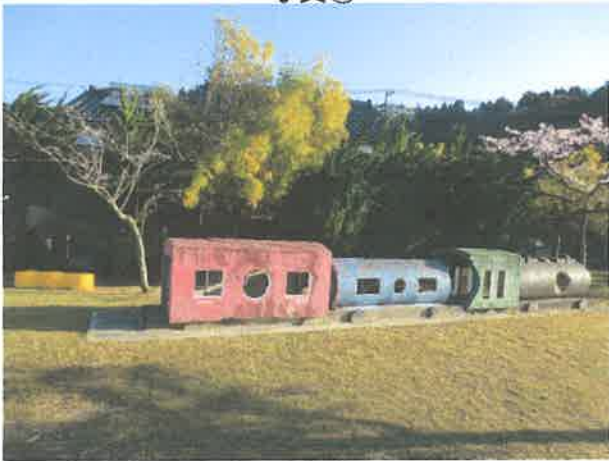
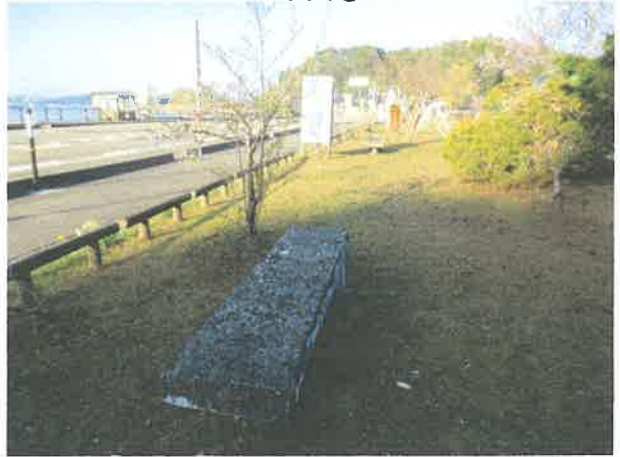
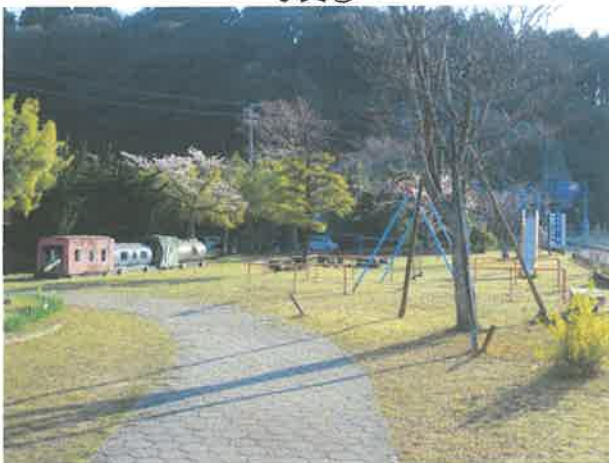
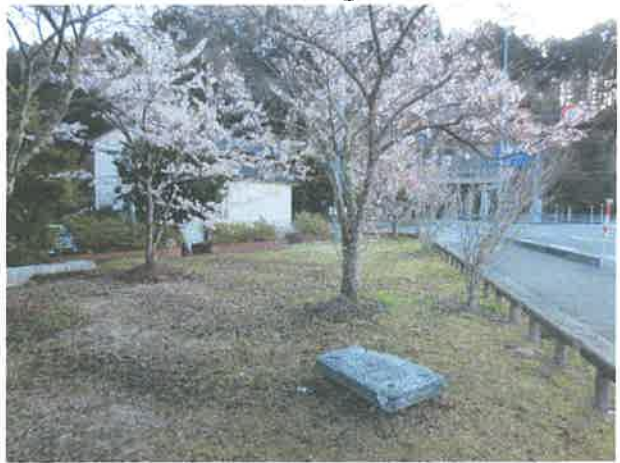
4 藪田児童公園遊具の修繕【憩い・観光拠点への提言】（写真⑪⑫⑬⑭、地図E）

今後、村民はもちろん浅野総一郎翁の銅像見学や公園を訪れる家族連れ等の来園者に親しまれる憩いの場となるよう、開園当初（昭和50年代）から設置されているコンクリート製の老朽化したベンチを、安全性・機能性にとんだベンチに交換したり、黒ずんだ遊具（汽車）のペンキの塗り替えを行ったりして、より一層、来園者の心を癒すような憩いの場となるよう提言いたします。

なお、ベンチは全部で10個あり、内1個は黄色の丸形を基調としたベンチで機能性・安全性に富んでいます。他の9個はコンクリートが一部崩落したり、表面が変色したりしています。鉄棒やブランコ、滑り台は明るい基調のペンキが塗ってあるので、子供たちにもよく利用されています。
