要 望 書

降雨による住宅前道路の冠水の改善について

降雨による住宅前道路の冠水状況について

氷見市幸町 29-3

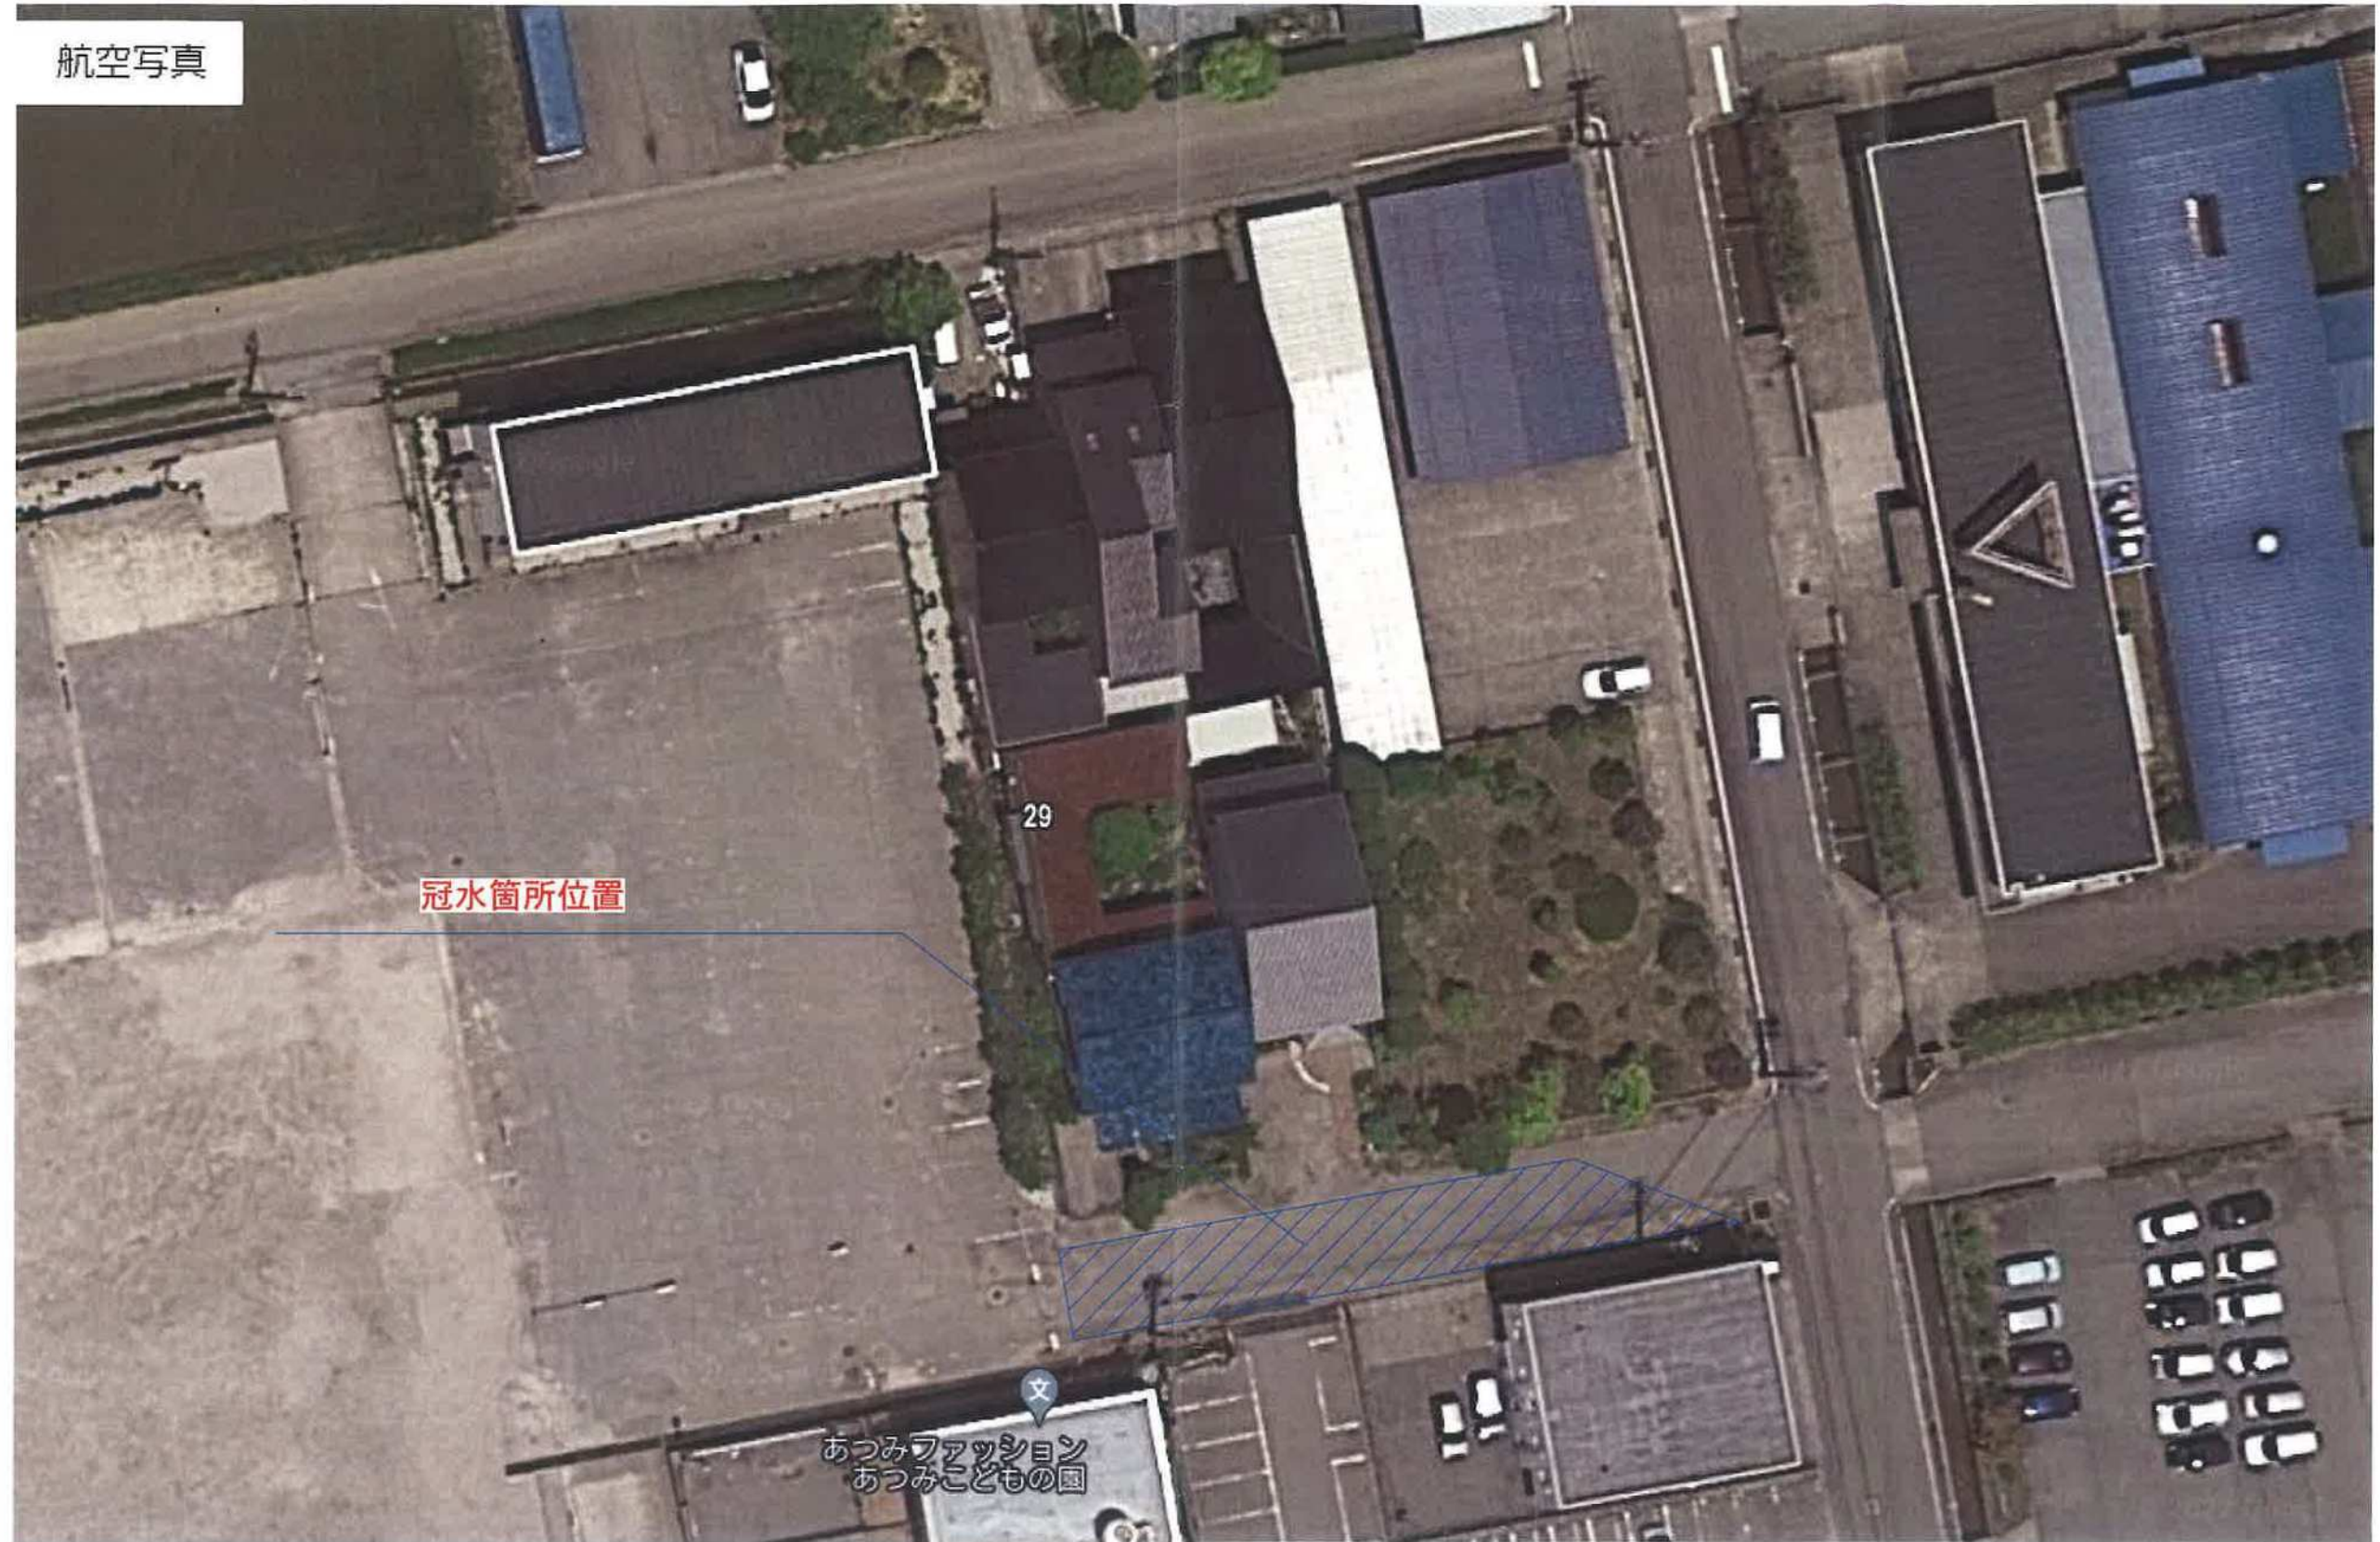
訂正	1		5			工事名称	水見市幸町29-3 宅前道路 降雨時冠水状況	縮尺	竣工図	図面番号
記事	2		6			図面名称	冠水位置 平面図	A3 1/		
履歴	3		7		2022/08/27					
	4		8

氷見市幸町 29-3 宅、29-4 宅 住友生命駐車場入り口

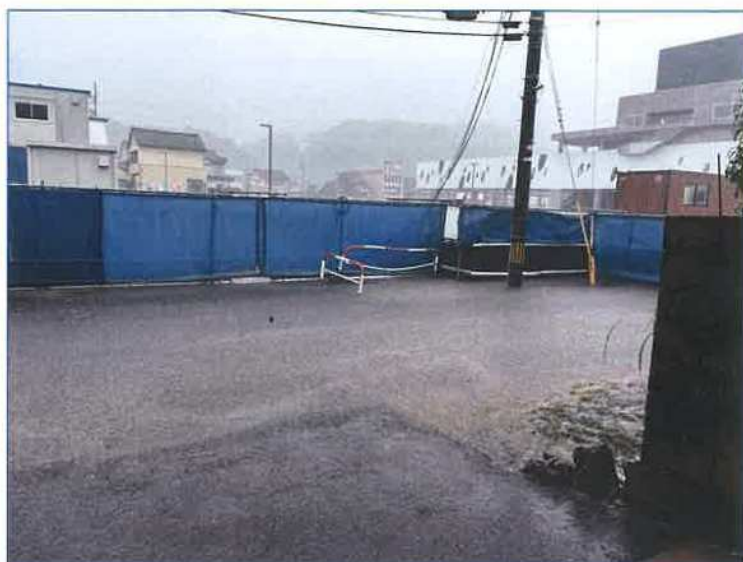
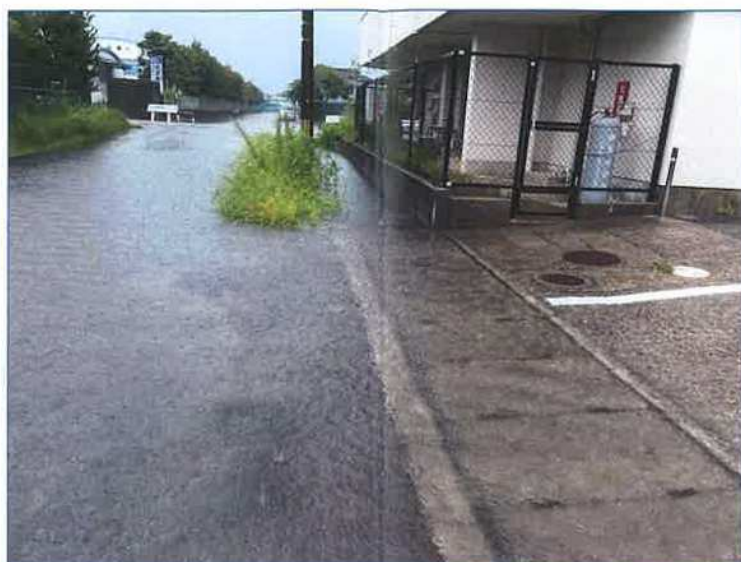
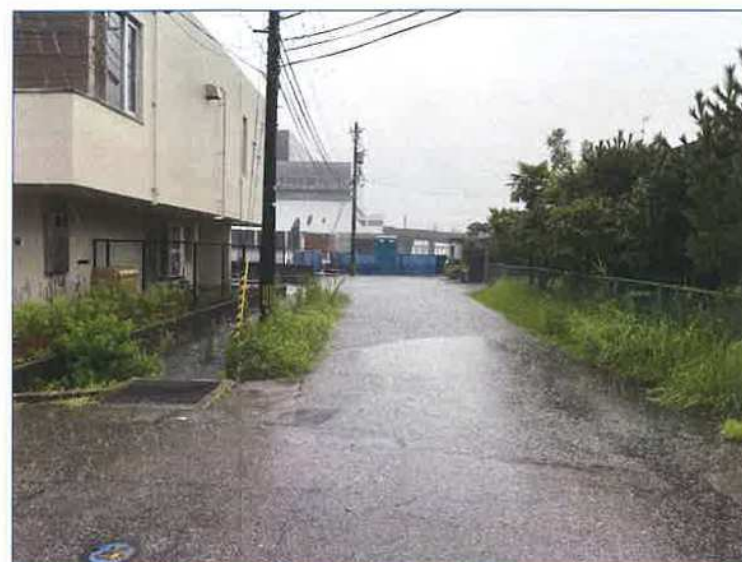
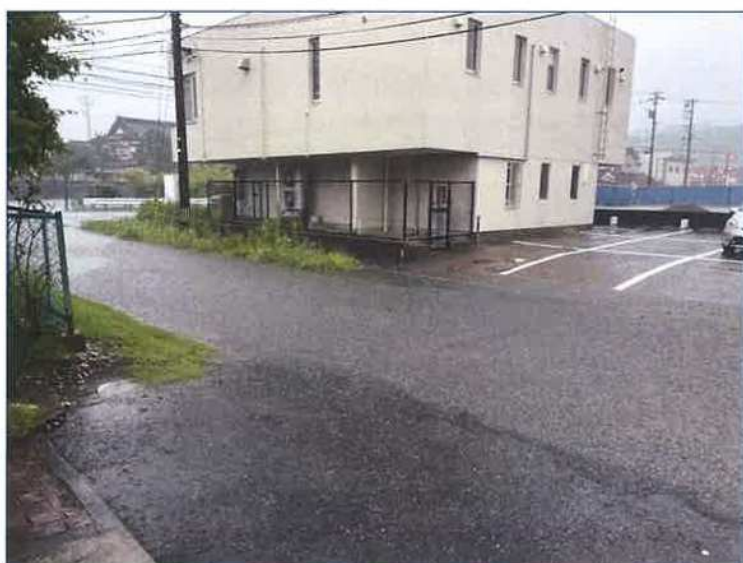
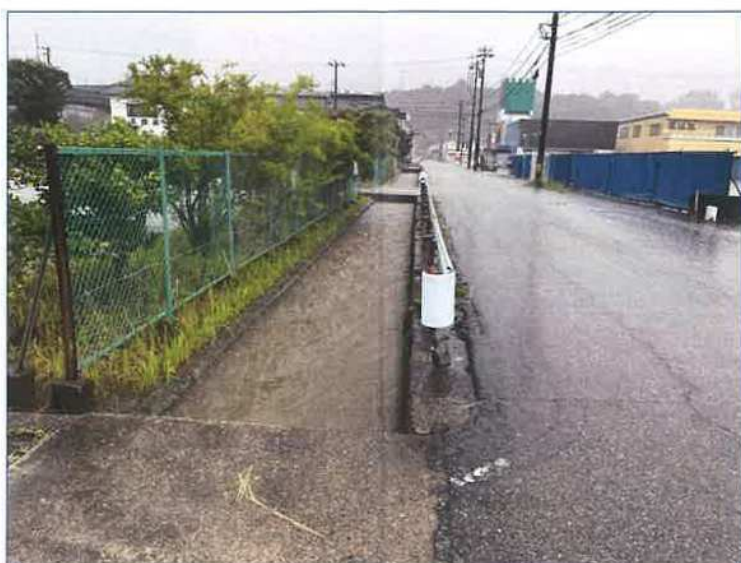
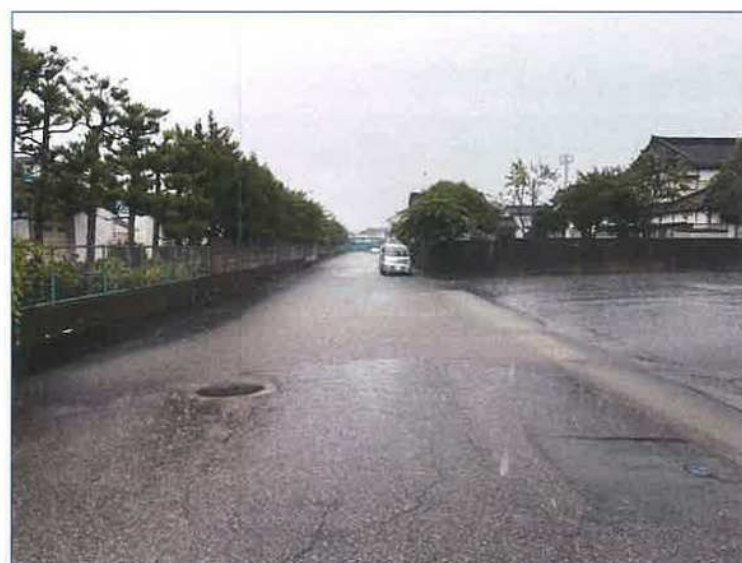
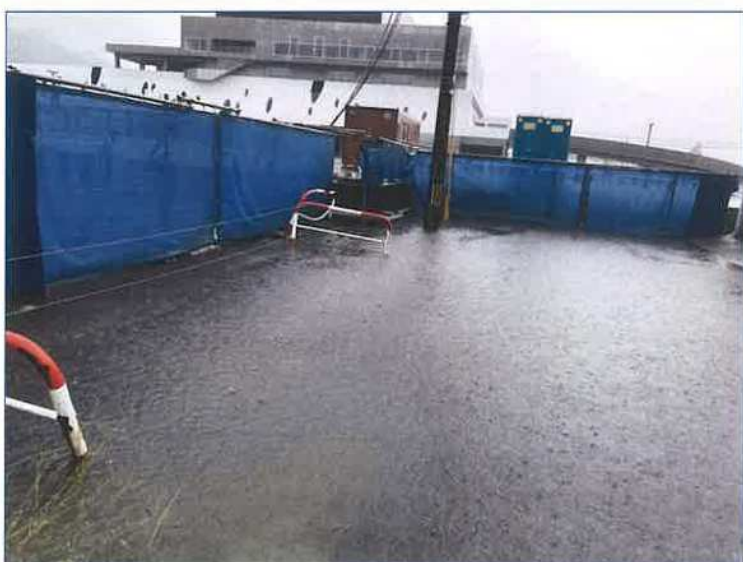
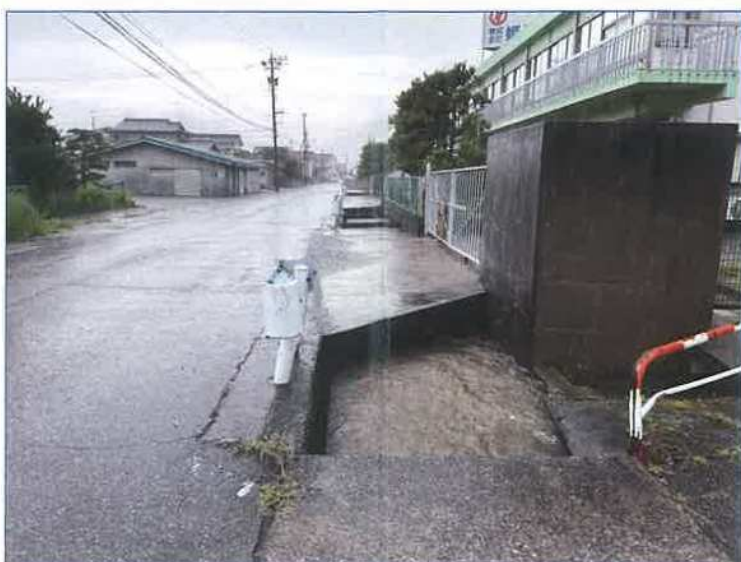
訂正		1	○		5	○		工事名称	水見市幸町29-3 宅前道路 降雨時冠水状況	縮尺	竣工図	図面番号
記事		2	○		6	○		図面名称	冠水時 状況写真	A3 1/		
履歴		3	○		7	○						
		4	○		8	○	2022/08/27

地番氷見市幸町 29-3 宅、29-4 宅の宅地前の生活道路（以降当生活道路と記述）が少し強めの降雨が降るたびに道路が冠水し、約 25 c m 程度の水が溜まることが度々みられる。

しかしながら、姫野精工の前の水路の水位が増水することにより、当生活道路の前の排水路に姫野精工前の水が逆流しバックウオーターとなり、住宅地前に排水があふれ出すものである。（添付冠水状況写真）

従って冠水対策としては、当生活道路を姫野精工の排水の HWL より高くすることが望ましい。（添付計画案）
