氷見市建設課殿

H29 年度

要 望 書

窪自治会

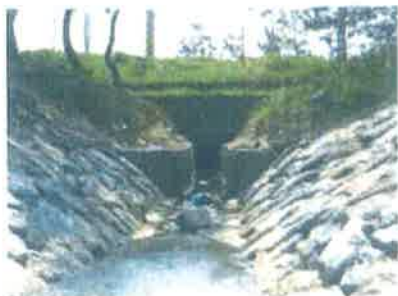
1) 駅側より 2 本目排水路

設置理由 流木やごみが細長い隧道への流入を阻止するため、海岸排水路の海側(隧道出口)に金属製柵の設置を要望します。
