平成30年4月19日

氷見市長  
林 正之 殿

熊無自治会長  
内 殿

平成30年度地区要望書提出について

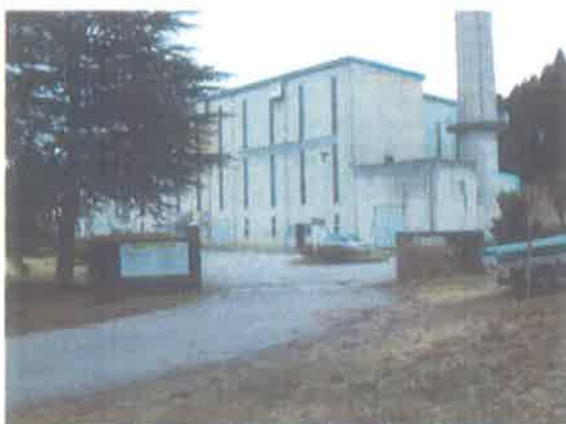
地図NO1

西部清掃センターは稼働を停止しており、その後現在まで放置されております。  
この状態が継続することは西部清掃センターの稼働に長く協力してきた地元として歓迎できません。また施設の劣化による倒壊の危険を防止する必要があります。  
従いまして、現有施設につきましては早期の撤去をお願いいたします。

①強く県や国にもはたらきかけてください。

②今後の具体的な実施計画を作成ください。

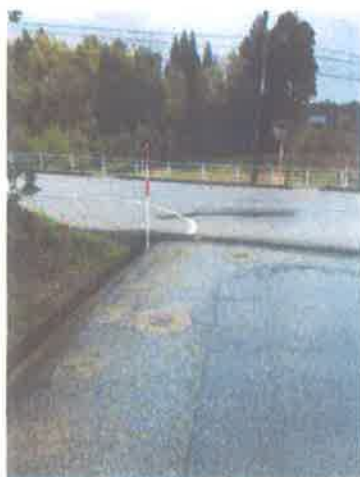
地図 NO 2

市道双光線と国道 415 号線の交差点には側溝がありますが、側溝は市道路面より低くなっており存在がわかりにくい構造となっております。そのため通過する場合、側溝に脱輪落下する事故が発生しております。

冬季積雪時などは特に確認しにくく事故が散発しております。

現在は暫定的に紅白ポールにより注意を促しておりますが、これは除雪作業の障害となります。

そこで側溝を安全蓋で覆うなどの対策工事をお願いいたします。

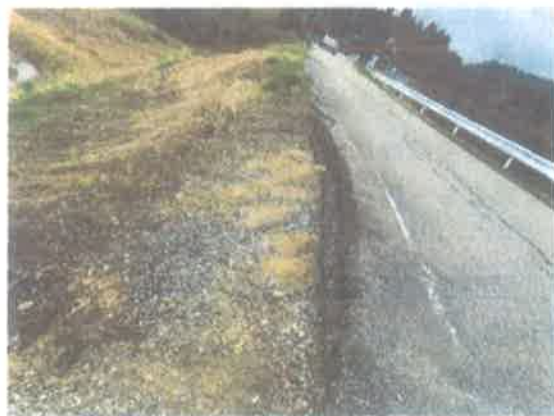
地図 NO 3

新田池付近に法面の劣化があります。

また路面の傾きやひび割れも認められます。

放置すると道路損壊の危険が考えられますので安全対策工事をお願いします。

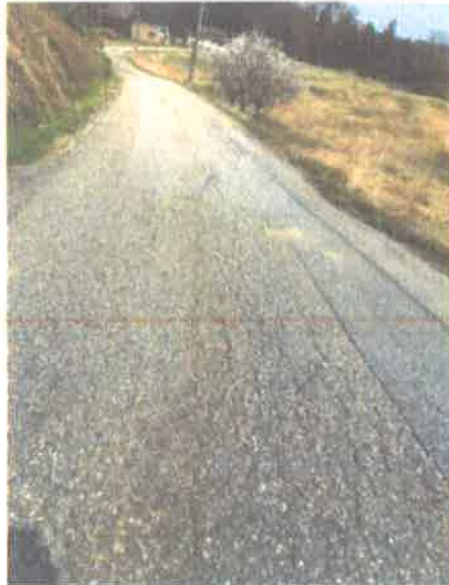
地図NO4

路面の傾きがあります。冬季の路面凍結時などではスリップによる道路脱輪・落下の危険があります。そこで傾きの補修をお願いします。

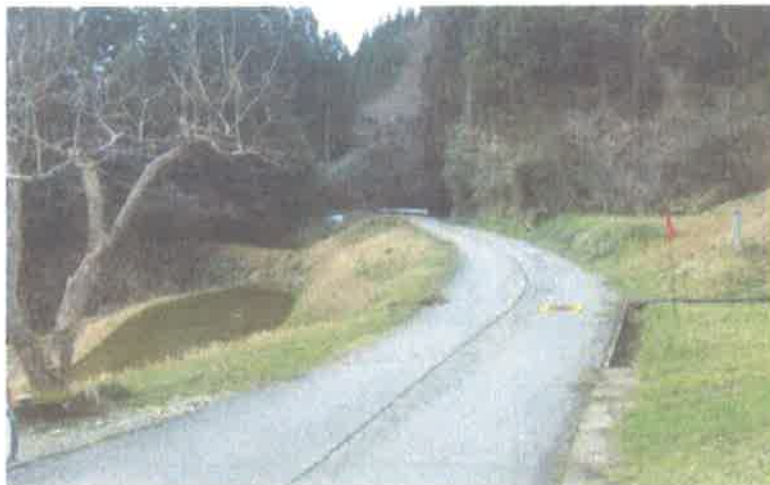
地図NO5

同市道について、昨年度は改良工事に着手していただきました。  
今年度も引続き工事の推進をお願いいたします。

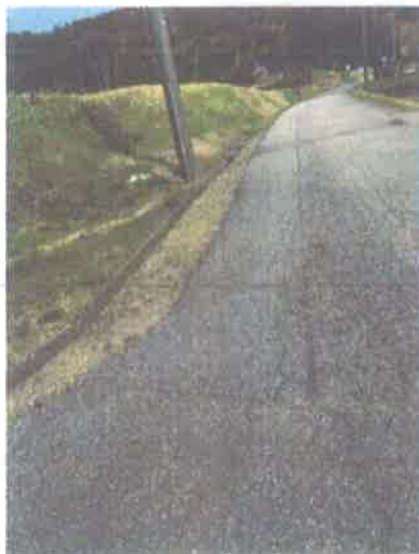
地図NO6

市道日名田熊無線の舗装面について劣化があります。昨年度も要望いたしまして一部舗装工事を実施していただきました。残る区間につきましても舗装改修工事をお願いいたします。

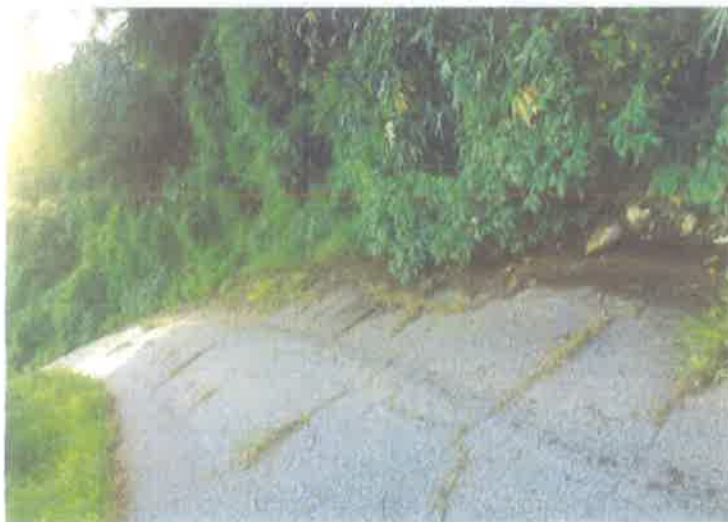
地図NO7

寺尾線は全般的に猪による法面の損壊が進んでおります。

国道 415 号線から J A アグリまでの区間でも多数にわたり崩れた法面土砂が側溝水路を閉鎖しております。側溝水が溢れ「寺尾線」を超えて崖下に流れ落ちています。

豪雨の時には災害の時には災害につながりますので保守していただきたく要望いたします。

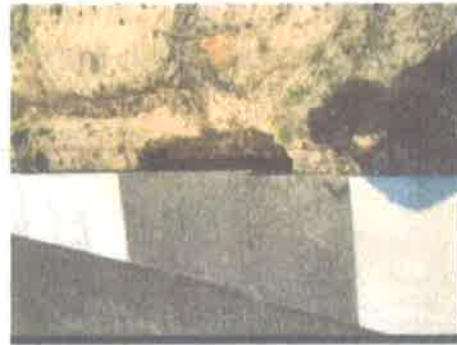
地図NO8

寺田道（宅地付近）側溝・U字溝の外側は、側溝の水漏れと思われる流水あります。そのため側溝周辺は土砂が流出し空洞となります。

これまでは空洞に土を埋めるなどの対策を繰り返していましたが頻度が高くなっております。そこで側溝の水漏れを防ぐための対策工事をお願いします。

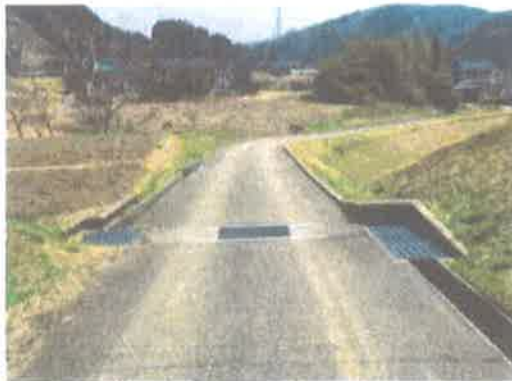
地図NO9

豪雨時、寺田道では㊦上部に設置の道路を横断する水路から水が溢れます。

あふれた水は寺田道に沿って下部の水田に流れ落ちます。

㊦上部に設置の道路を横断する水路

法面の浸食を防ぐため㊦寺田道上部に設置の水路の改修をお願いいたします。

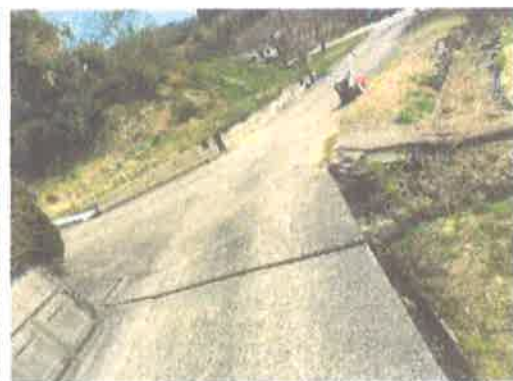
地図NO10

この時、㊩寺田道法面が侵食されます。

㊩寺田道法面が侵食

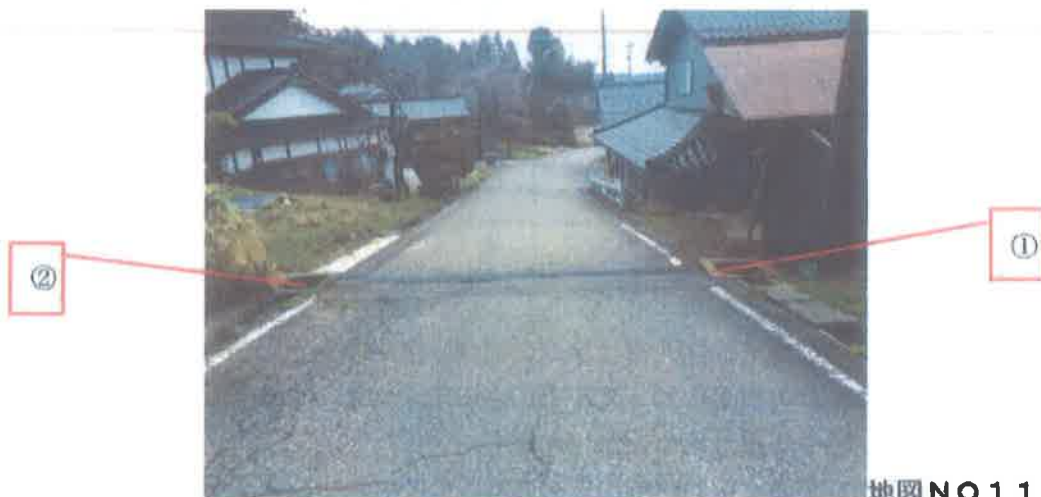
地図NO11

同市道では左右に側溝があります。これまでに豪雨の場合の側溝水の民家への流入災害に対する工事が実施されました。

民家への側溝水流入は少なくなりましたが続いております。

昨年度の対策により豪雨時に②地点から下流の水量が増加しました、このため

②地点より下流の溜橋3カ所において新たに漏水が発生しております

対策として①地点より真っすぐに下流部に流れる側溝の建設をお願いいたします。

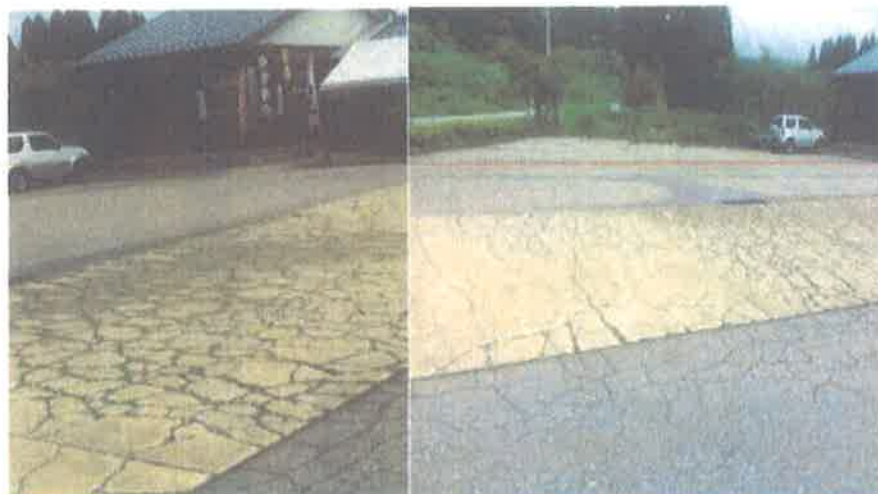
地図NO12

「お休み処熊無」は平成 17 年に設置されましたが経年変化により駐車場の舗装面の劣化が進んでおります。

「お休み処熊無」は氷見市情報コーナーの機能役割を有しておりますが、整備不良の状態が続くと来訪者に誤解を与えたり悪い印象を残したりします。これはよくありません。そこで氷見市の好感度向上のため、駐車場整備として舗装面を保守していただきたくお願いいたします。

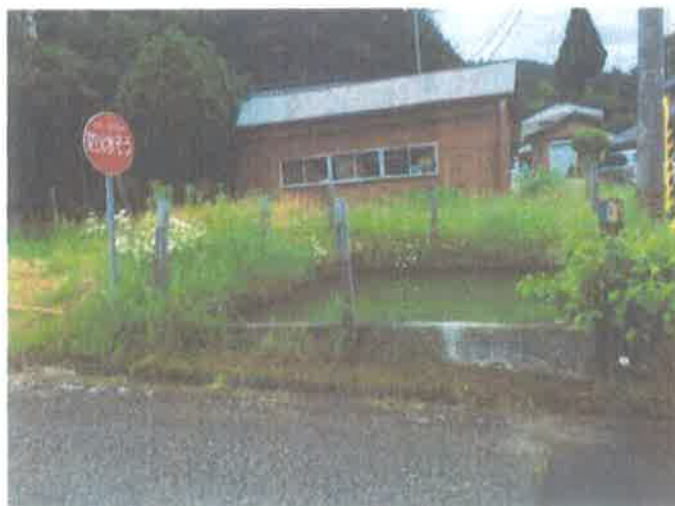
地図NO13

熊無の防火用水において用水池への転落の危険が高いものがあります。

以下の防火用水は有刺鉄線を簡単に巻いた構造になっており転落を防止する機能は十分ではありません。

そこで安全対策として防火用水に蓋を設置していただきたくお願いいたします。
