氷見市建設課殿

H29 年度

要 望 書

窪自治会

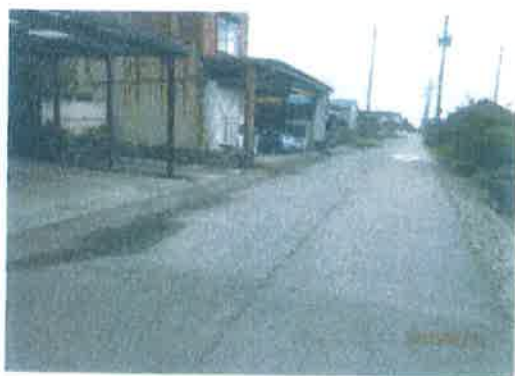
3) 田中フーズ宅を見る。

設置理由 下記位置図の6軒は、側溝が無いので雨が降ると写真の通り水浸しになります。側溝の新設を要望します。

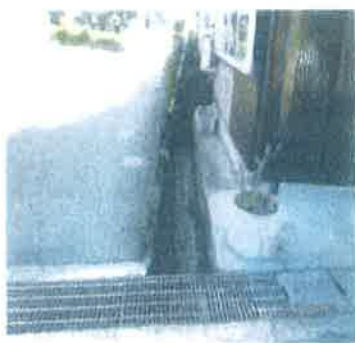
[redacted]宅横 1

側溝蓋新設理由 蓋が無いので車が溝に落ち、危険ですので、側溝蓋の設置を要望します。尚、側溝は通常より広く深い。

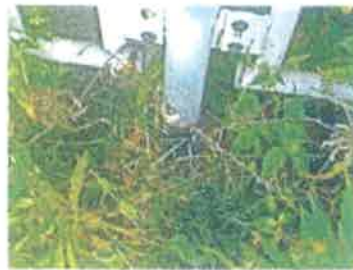
2)9本目

補修理由 フェンス15ブロックの内、6ブロック(南側端から数えて6本目、9本目、12本目、13本目、16本目、18本目)の根元が腐食、通学路なので危険。

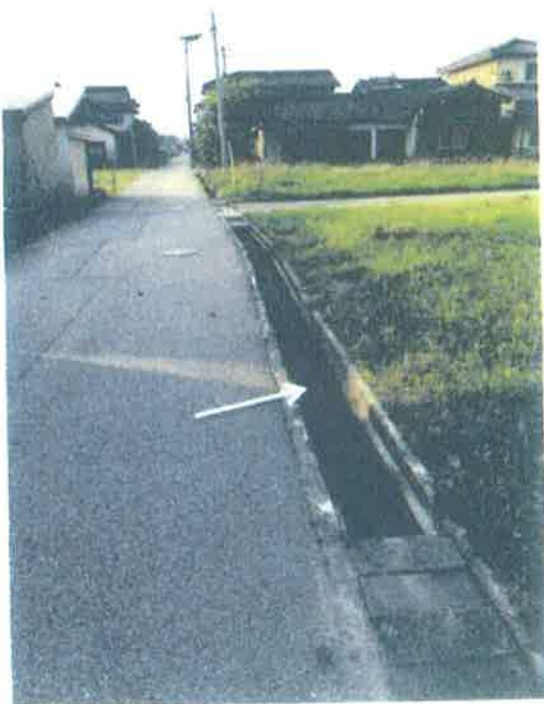
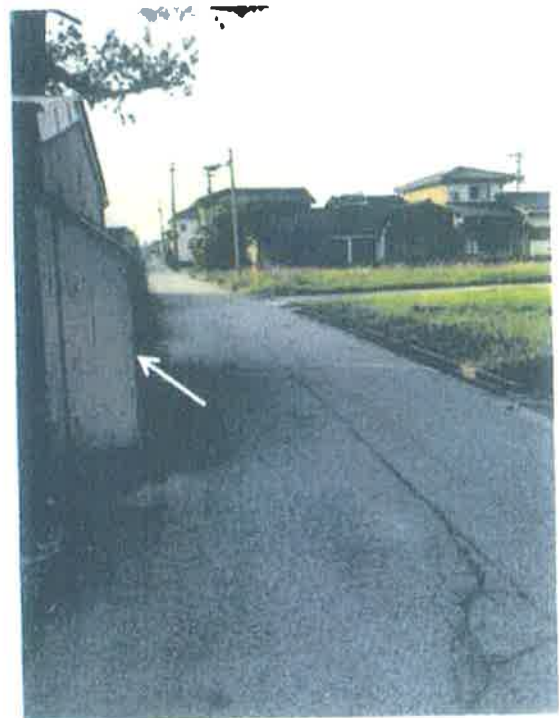
建10組見取り図

窪 番地 宅、横の畑の側溝の蓋（グレーチング）をしてほしい。

道路向かいの、道路脇の建物の一部が道路に接近突出しており、車がすれ違うときに溝にタイヤが落ちそうになることがあり、危険のため。
